PSB

PLANO DE SEGURANÇA DE BARRAGEM BONET MADEIRAS E PAPEIS LTDA

Timbó Grande
21 de fevereiro de 2026

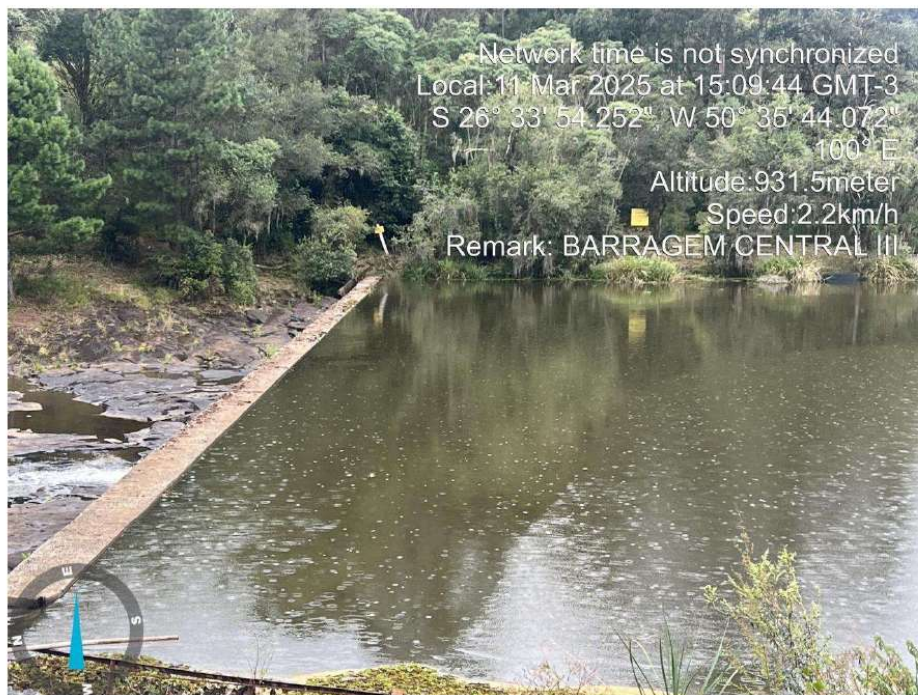
Figura 8 PARAMENTO A MONTANTE

A avaliação se deu na parte não submersa onde foram constatadas pequenas fissuras e deterioração do concreto em função da exposição à intempérie.

As duas ombreiras encontram com pouca vegetação, tanto rasteira como de grande porte, não sendo identificados potenciais danos as estruturas ocorridos por vegetação na face de montante.

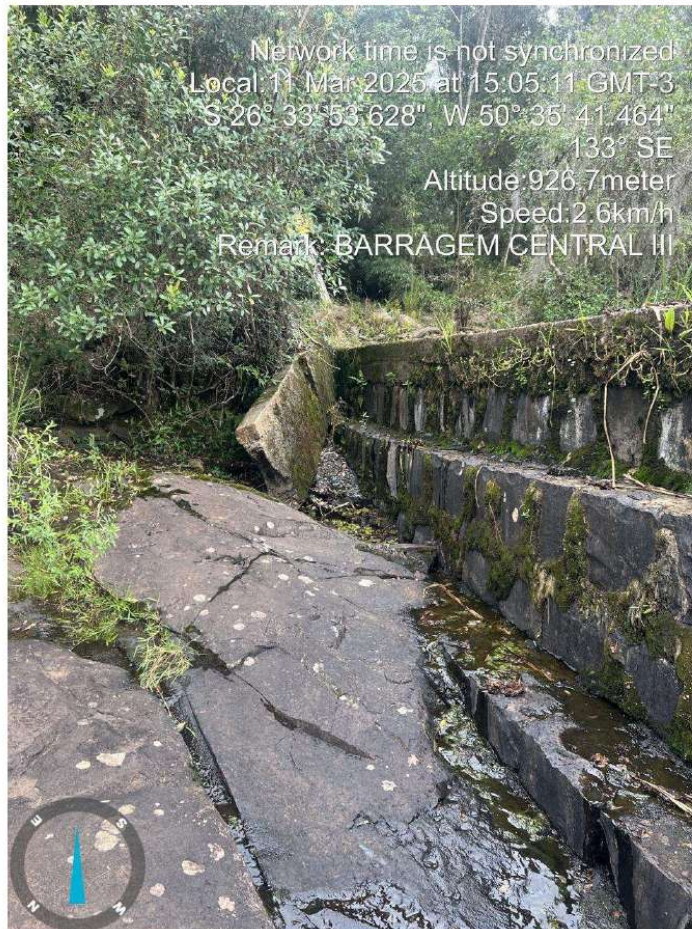
Na obreira direita a vestígios de uma barragem antiga, o qual não foi retirado.

Figura 9 VESTIGIOS BARRAGEM ANTIGA

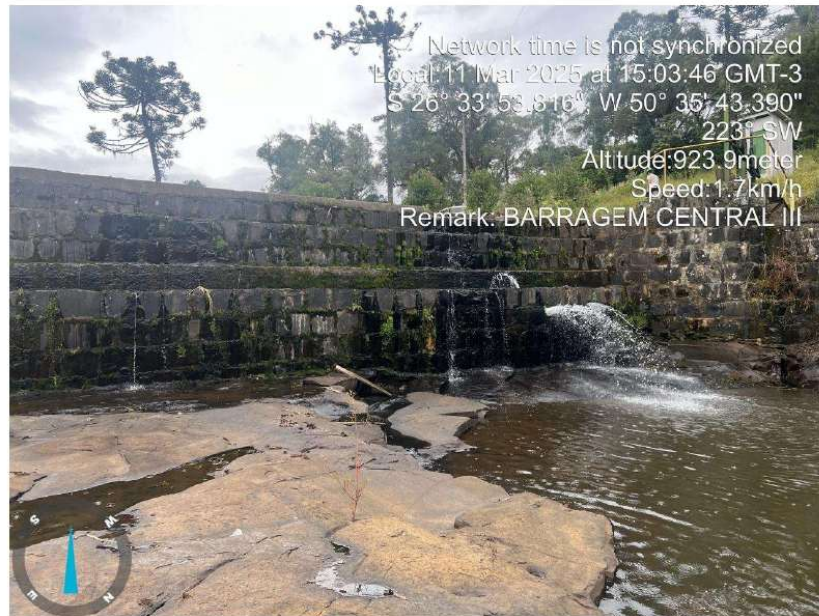
O paramento de jusante apresenta vários pontos de deterioração do material ligante entre os blocos por carreamento ou ação de intempérie, chegando à perda de argamassa entre os blocos de rocha.

Vários sinais de percolação foram identificados, alguns com expulsão de materiais gelatinosos e materiais consistentes acinzentados. Os materiais carreados deverão ser analisados quimicamente e biologicamente para uma melhor identificação da causa e possível correção.

Figura 10 VAZAMENTOS NA ESTRUTURA A JUSANTE

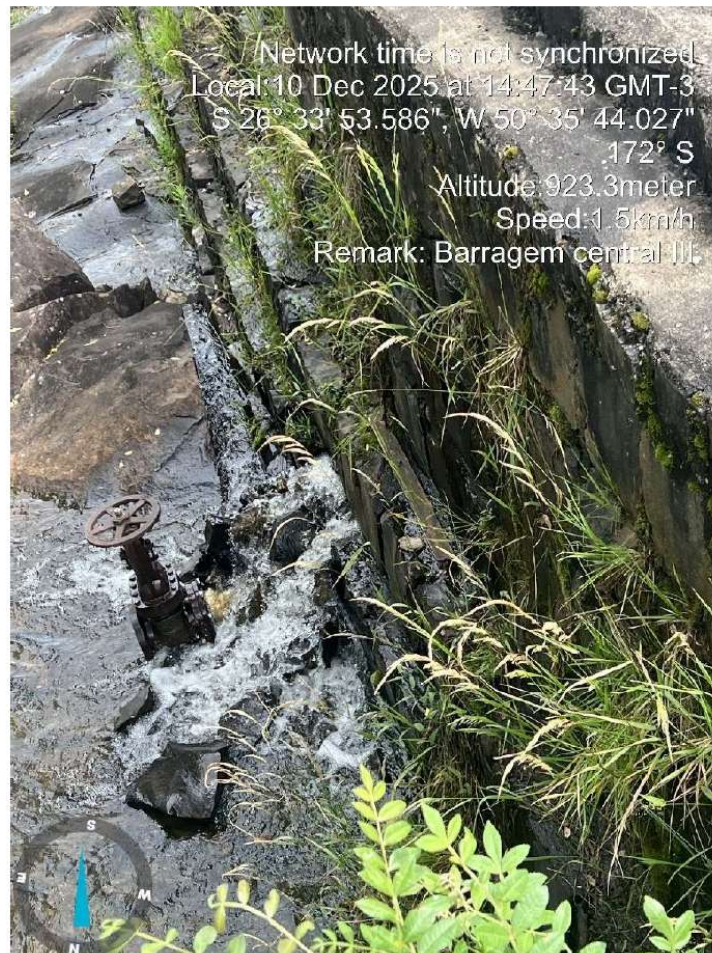
No entroncamento entre os blocos de pedra argamassada e nos próprios blocos de pedra a várias surgências que devem ser eliminadas.

Figura 21 PERCOLAÇÃO E FALTA DE LIMPEZA

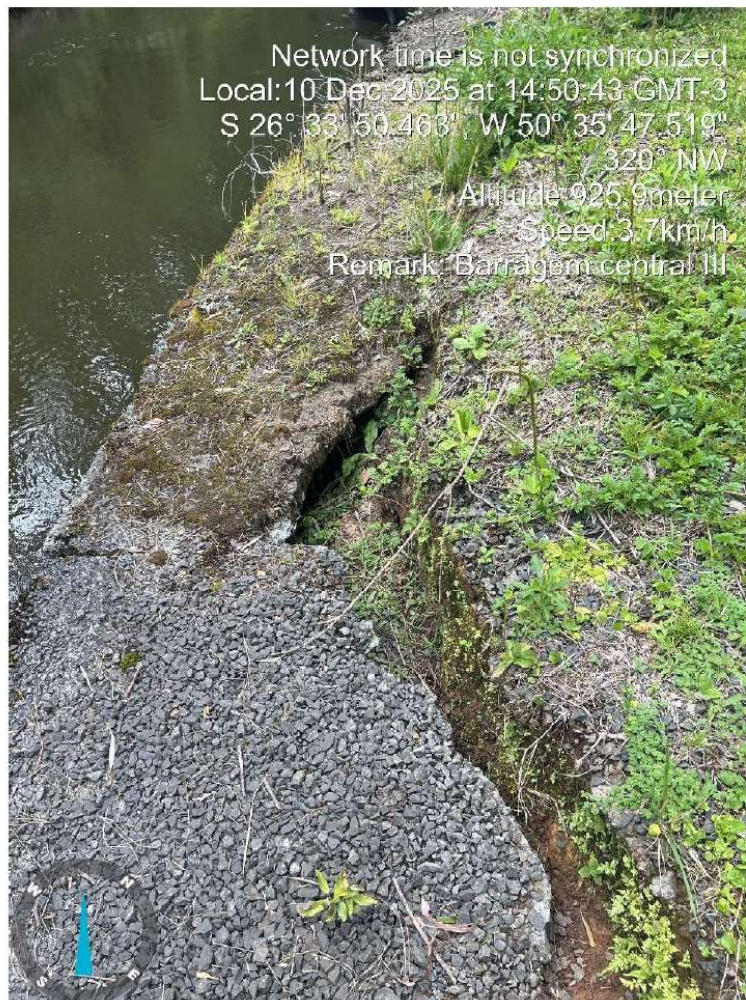
Figura 26 DESLIZAMENTO DE PAREDE COM TRINCA NO PARAMENTO

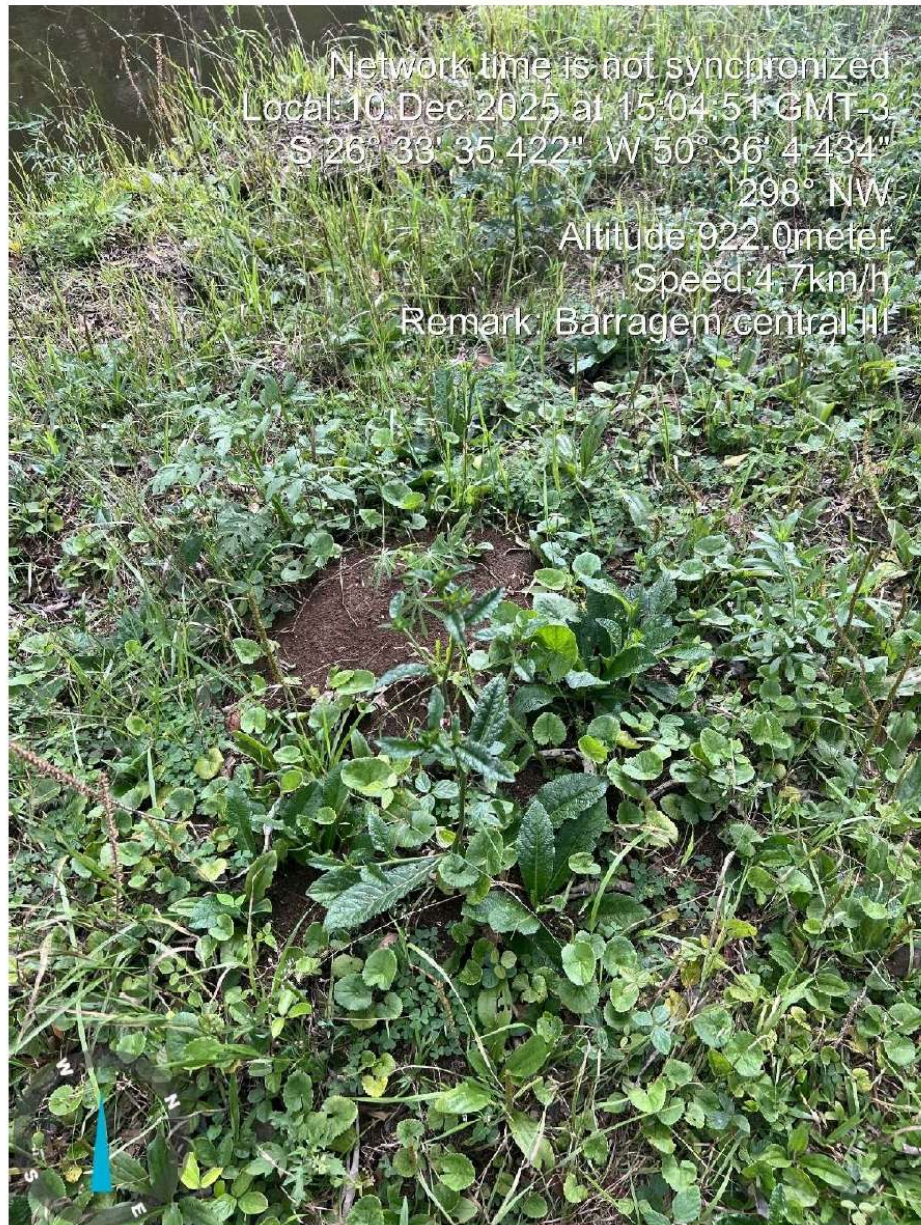
Figura 27 FORMIGUEIRO FACILITANDO A INFILTRAÇÃO DE AGUA

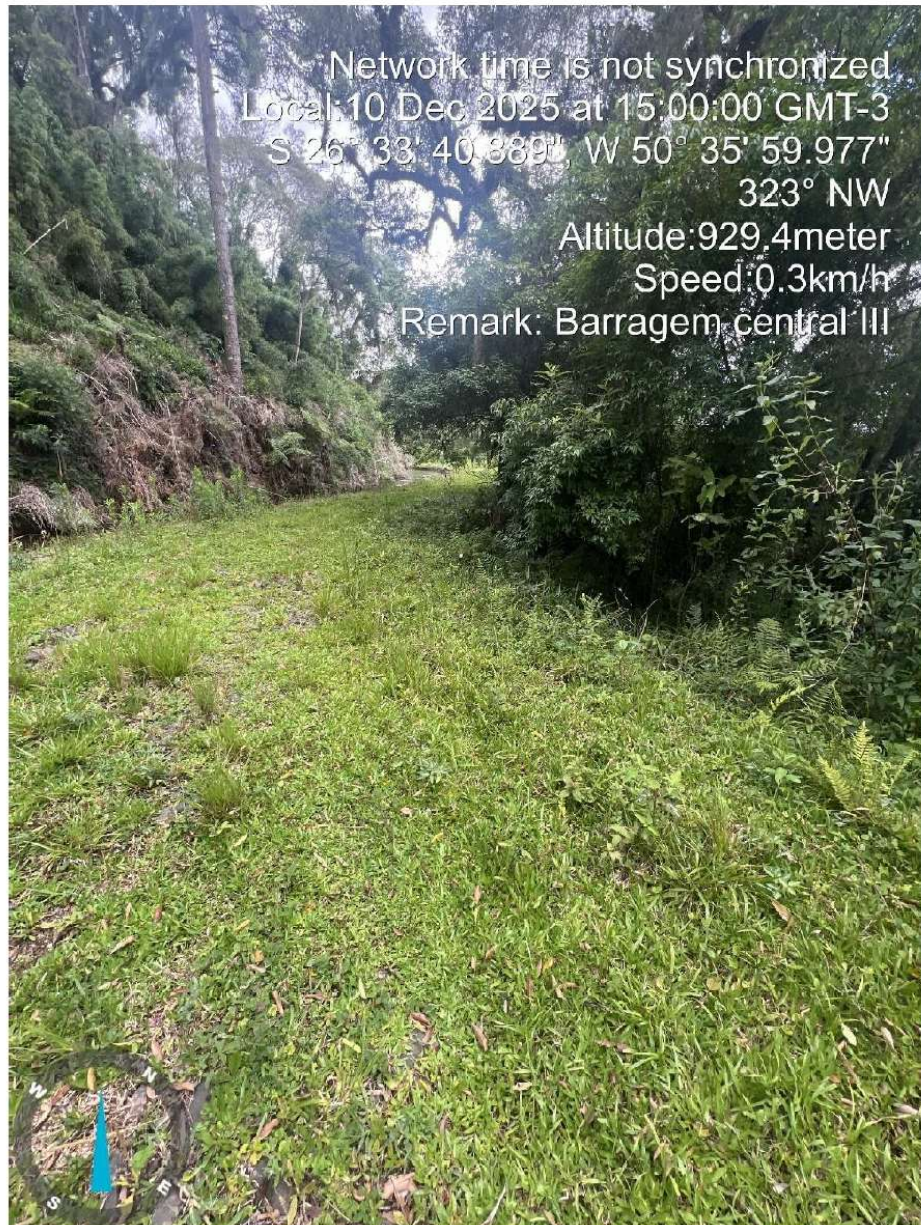
Figura 28 PERDA DE TALUDE

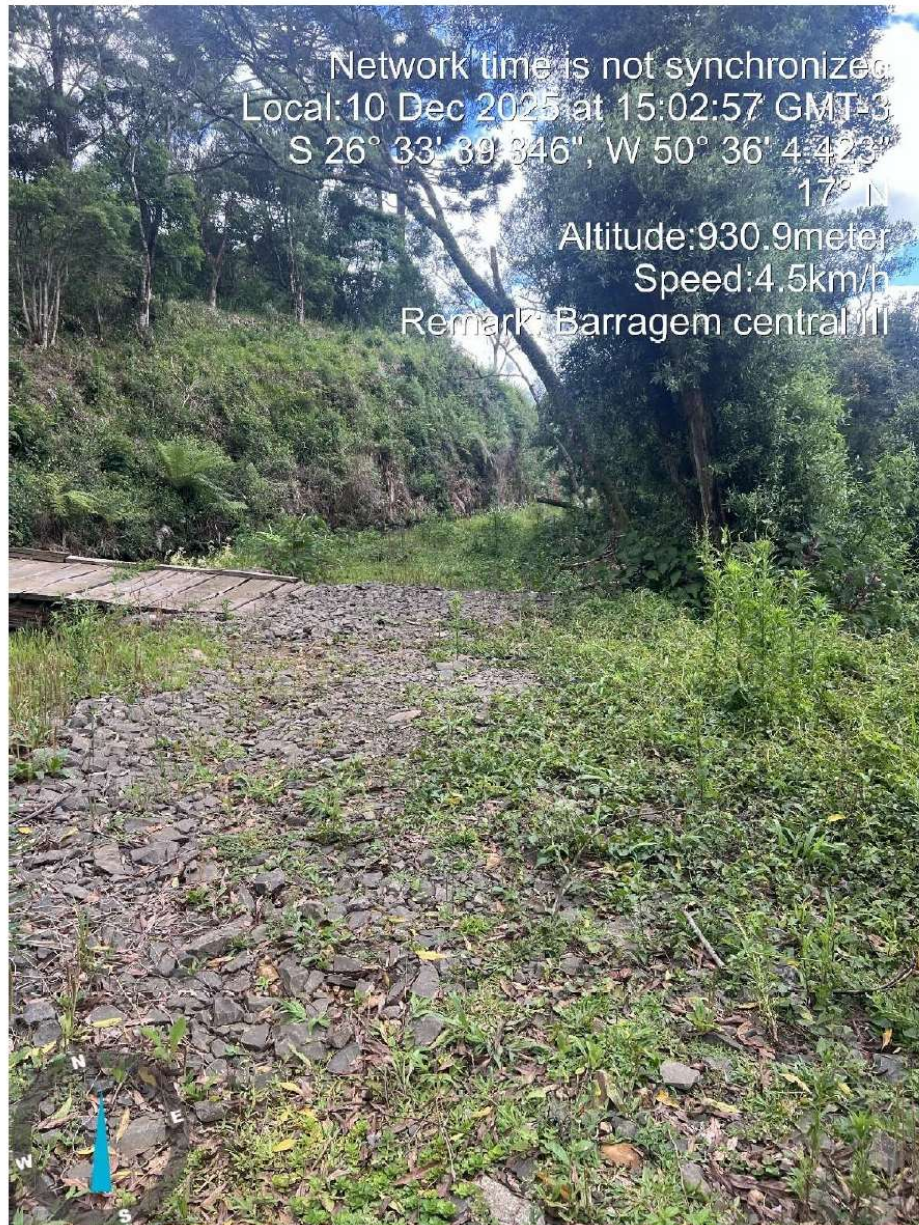
Figura 29 VEGETAÇÃO EM ESTAGIO MEDIO

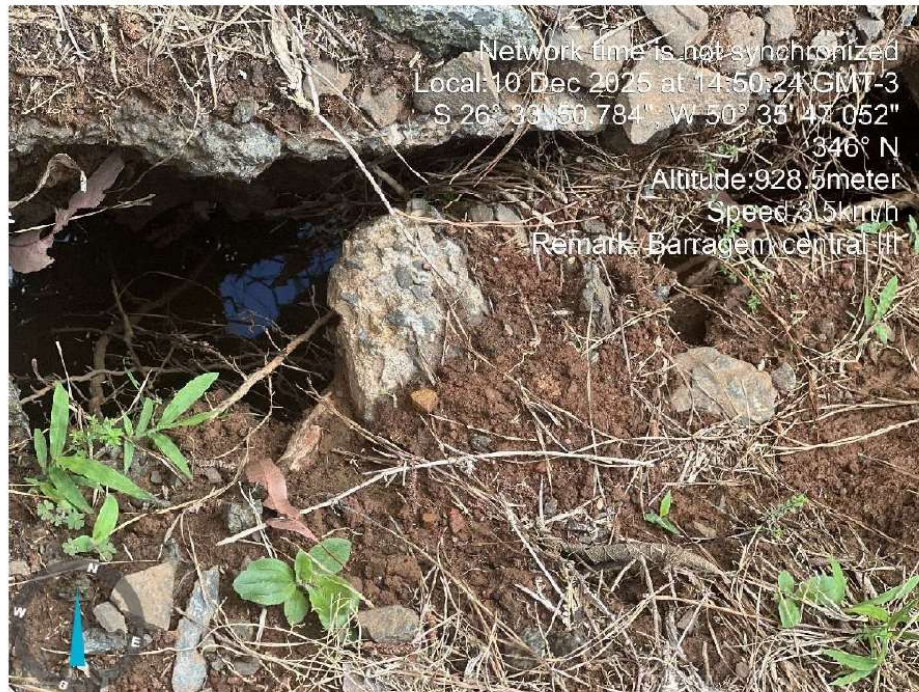
Figura 30 DESLIZAMENTO DE TALUDE COM ESTADO AVANÇADO DE INFILTRAÇÃO

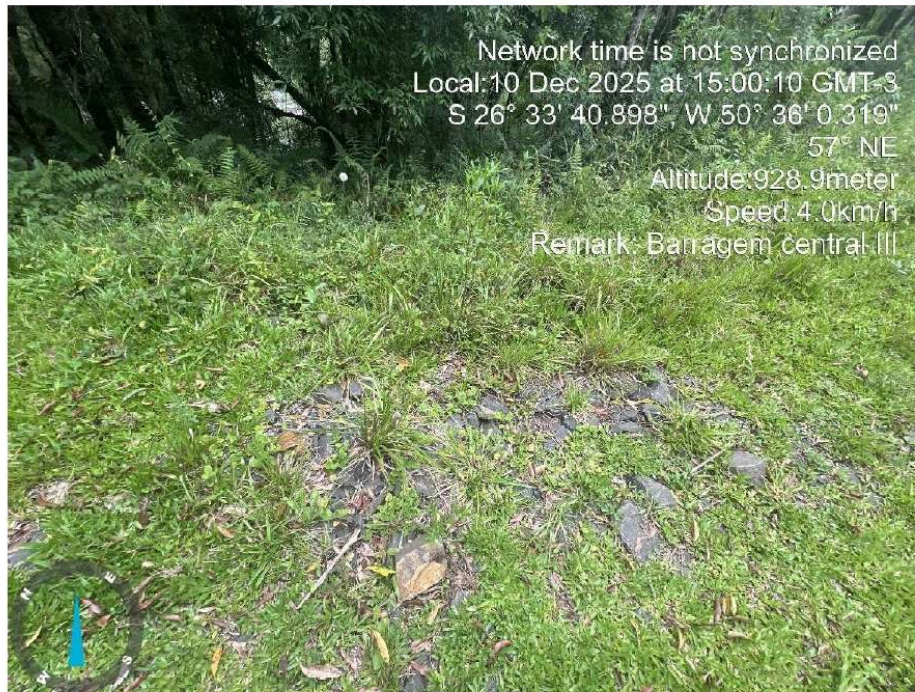
Figura 31 PERDA DE TALUDE

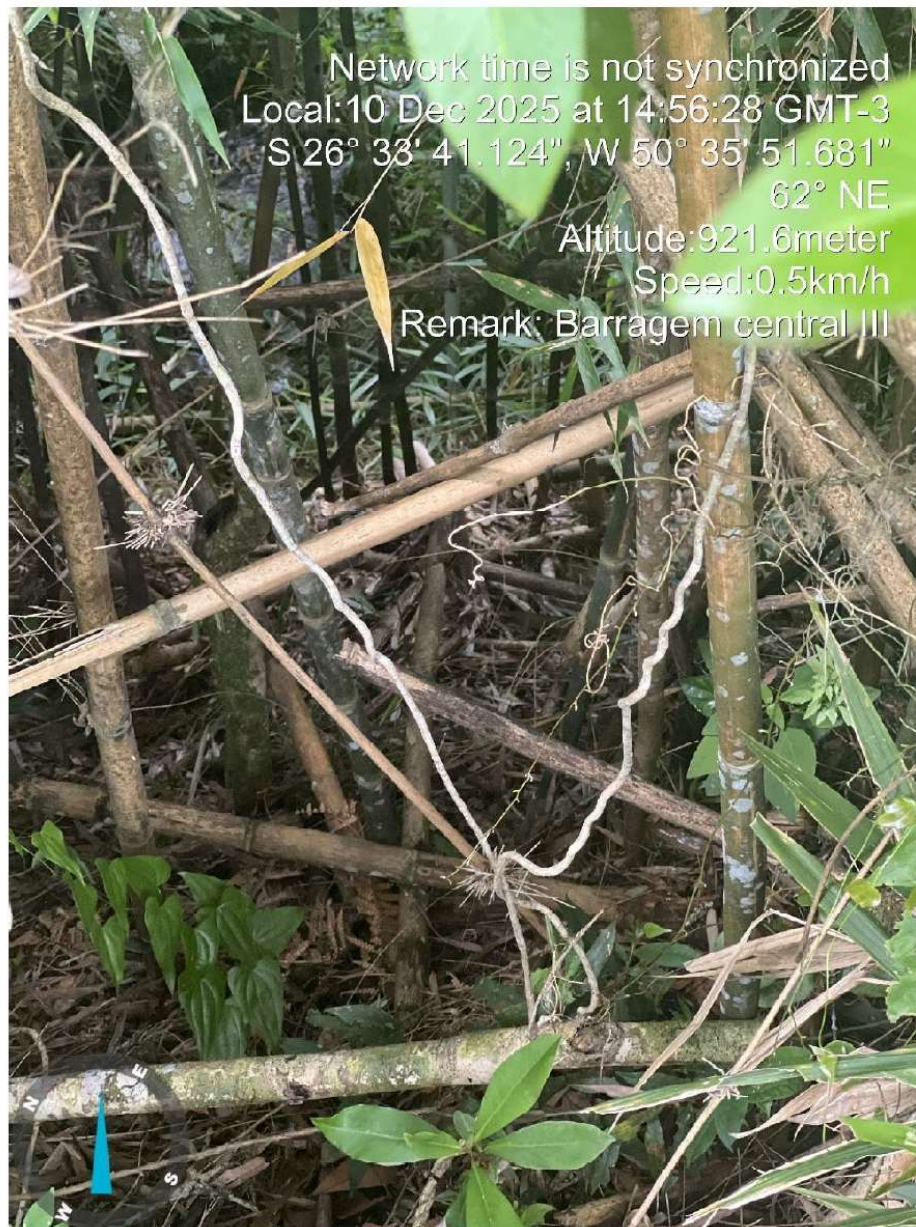
Figura 34 SURGÊNCIA

Sugerisse a recomposição dos taludes com pedra e a impermeabilização das surgência

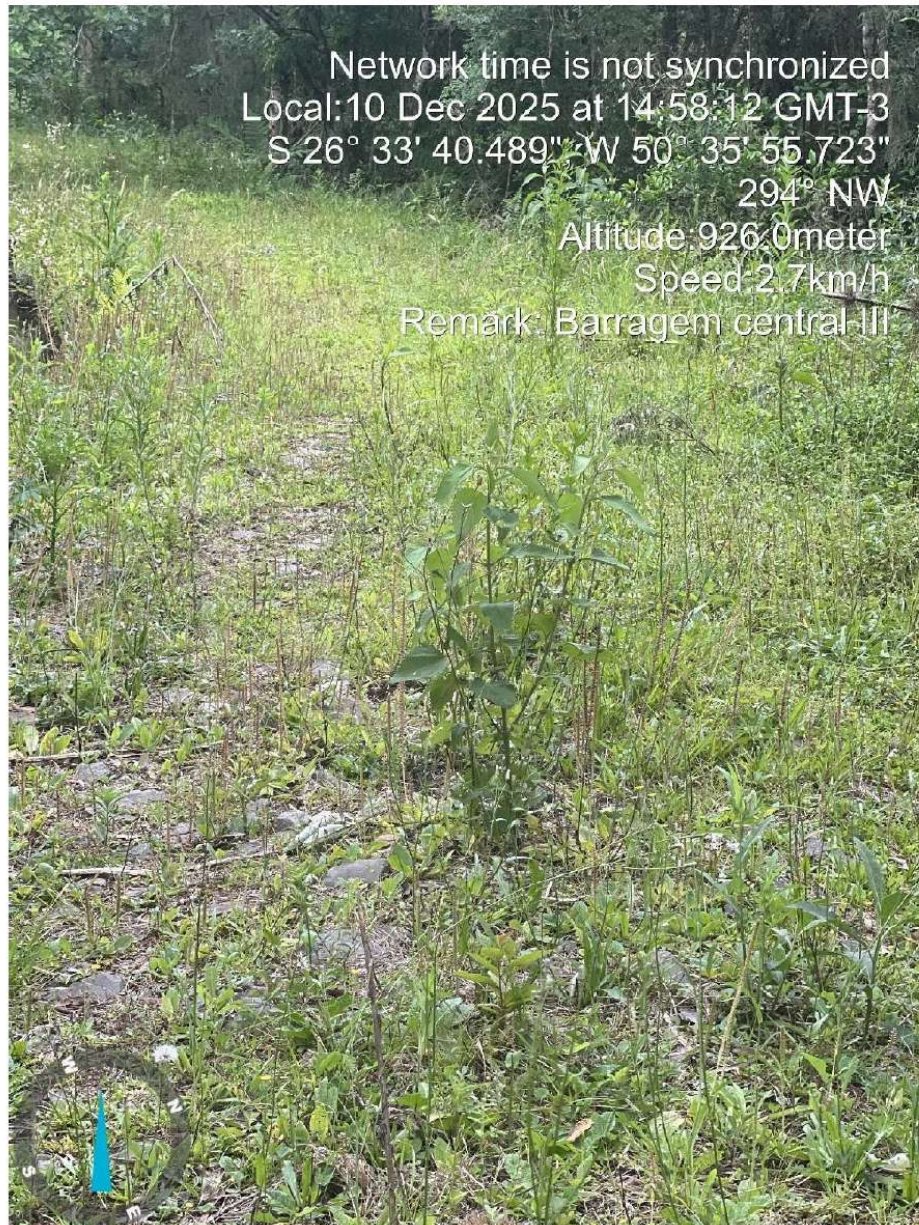
Figura 35 VEGETAÇÃO EM ESTAGIA MEDIO

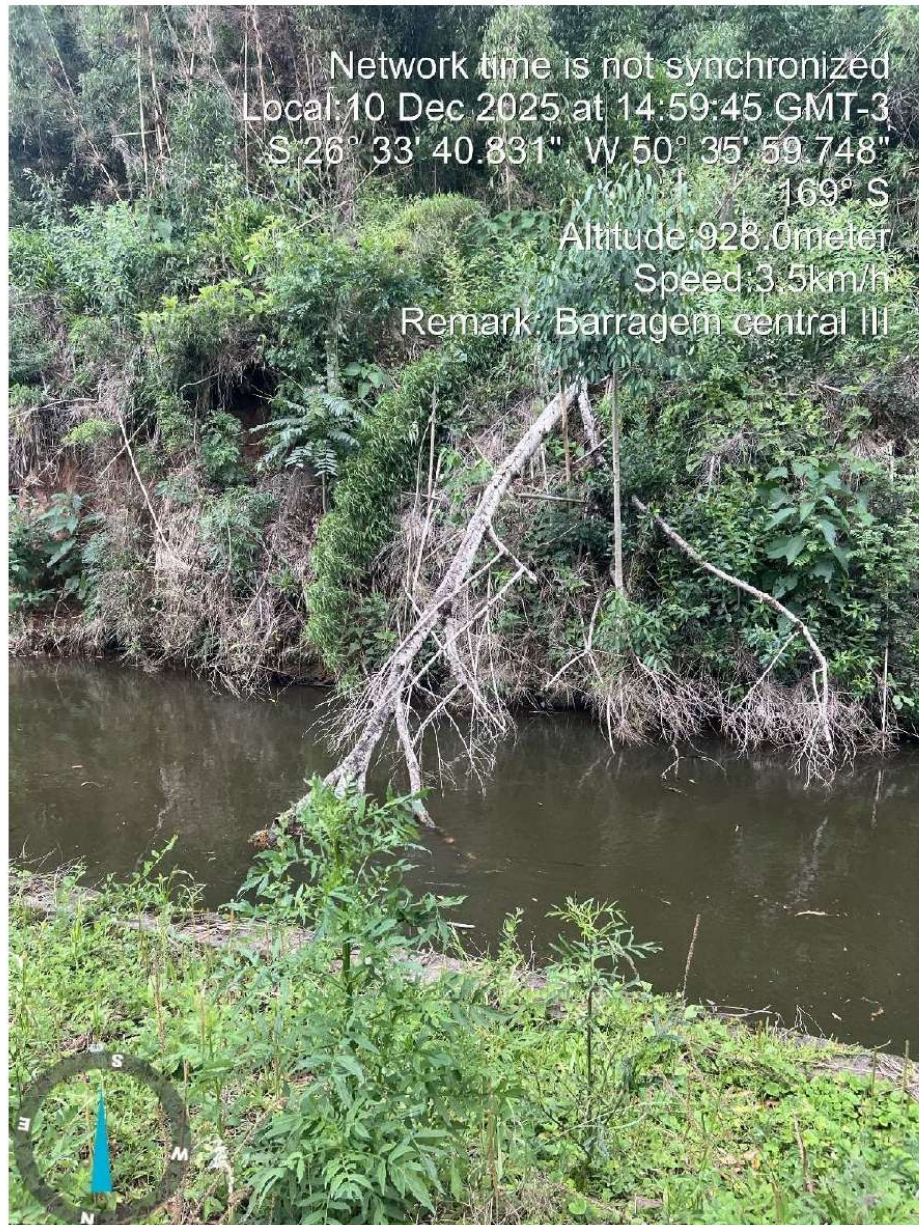
Figura 36 MATERIA DENTRO DO CANAL

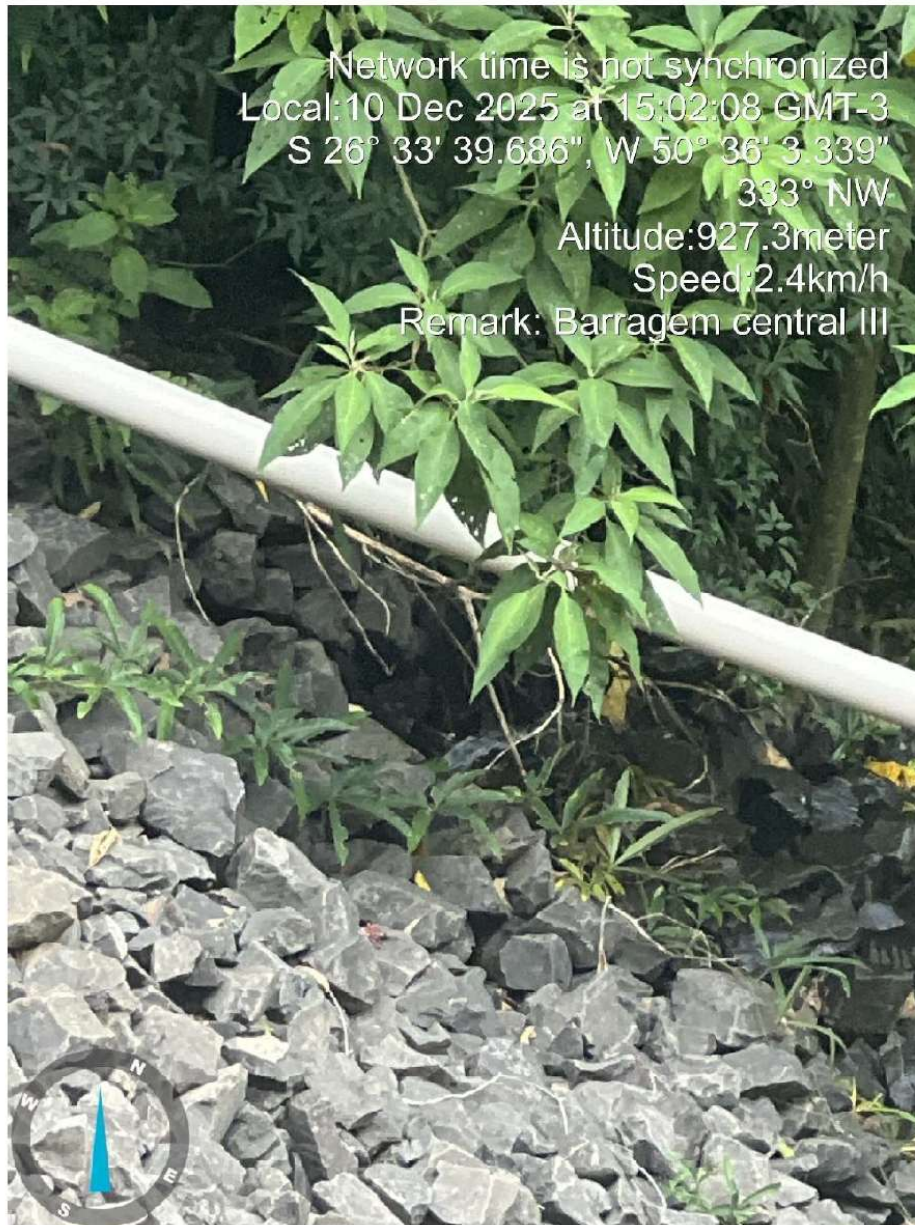
Figura 38 DRENO ENTUPIDO

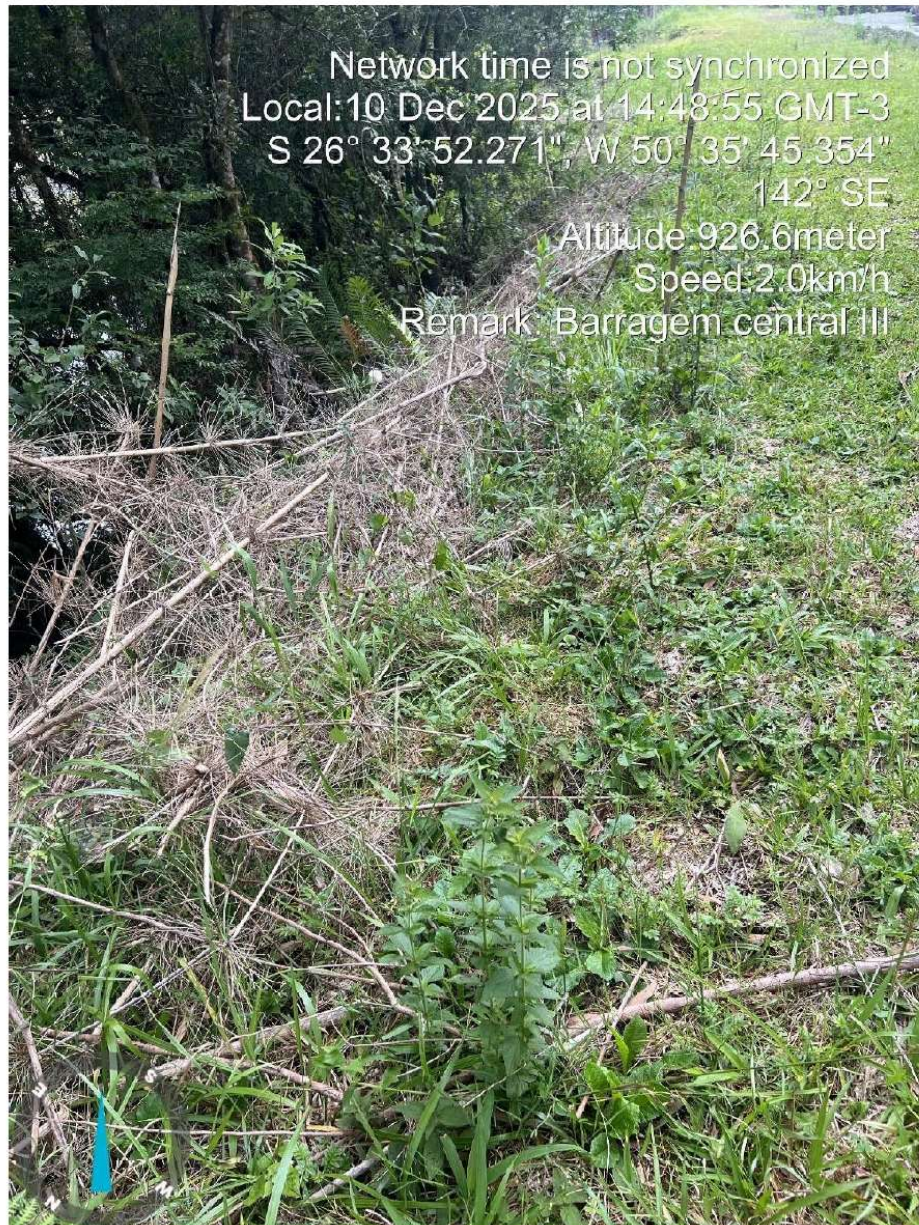
Figura 40 PERDA DE TALUDE

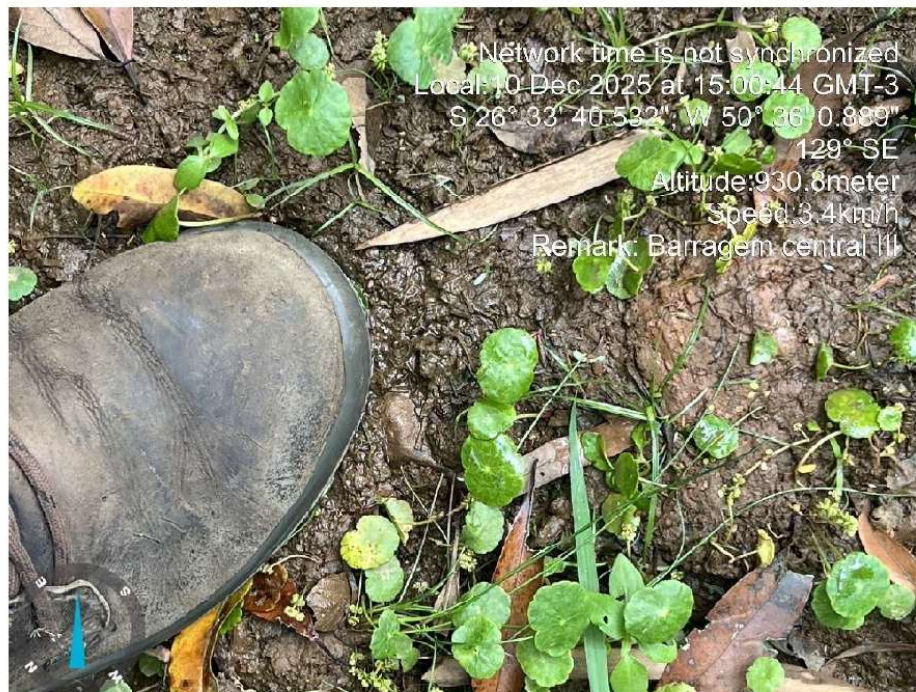
Figura 41 SOLO EXTREMAMENTE ÚMIDO, POSSIVEL INFILTRAÇÃO

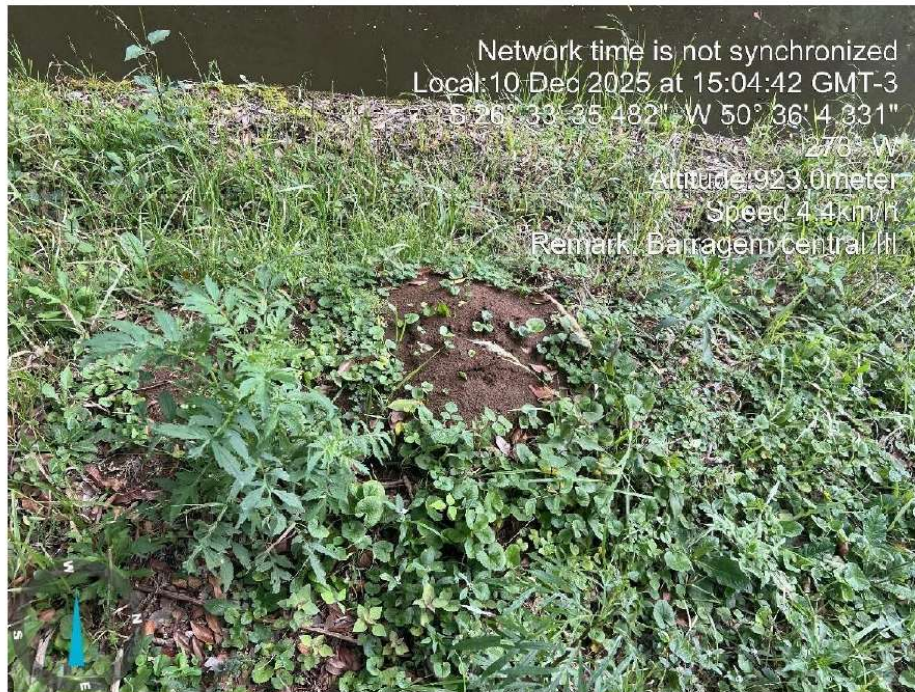
Figura 42 FORMIGUEIRO

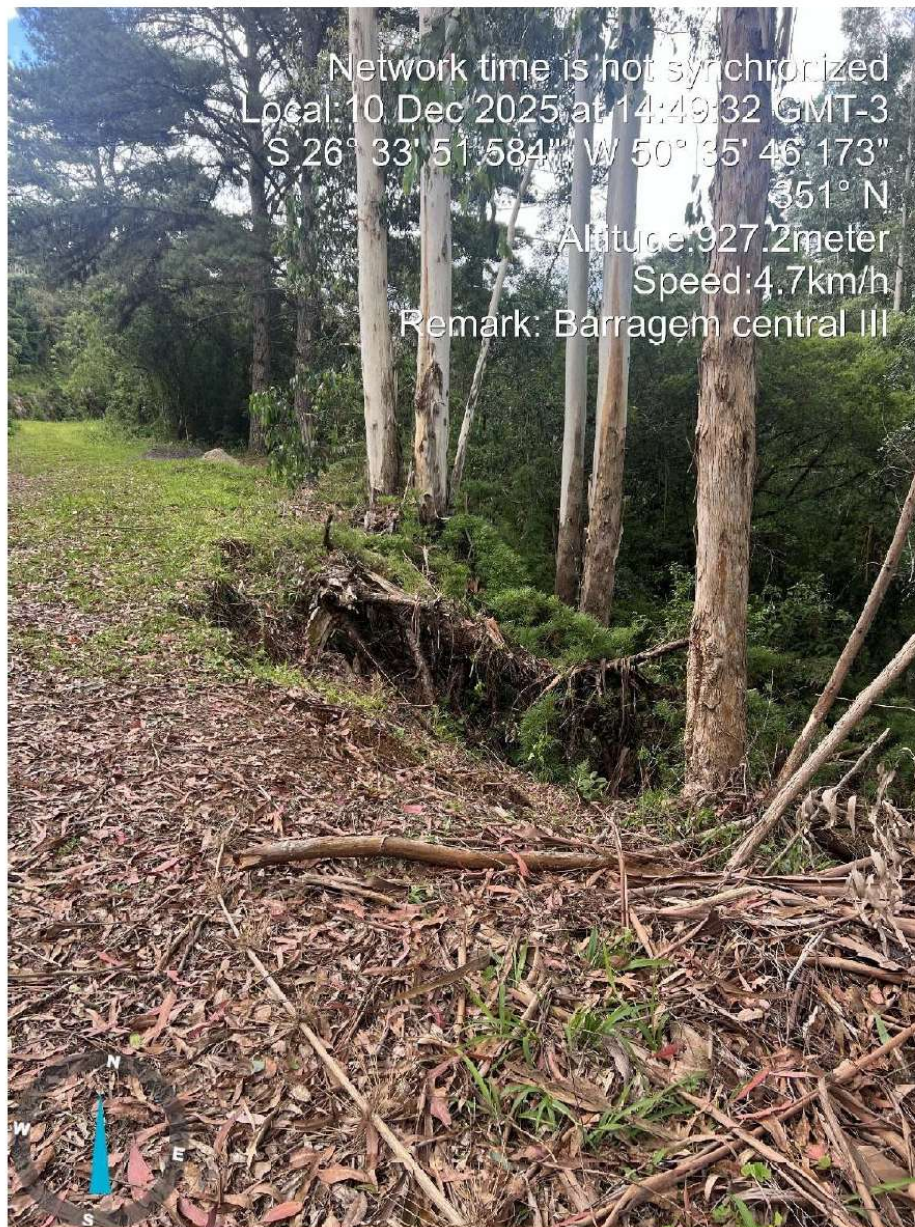
Figura 43 PERDA DE TALUDE

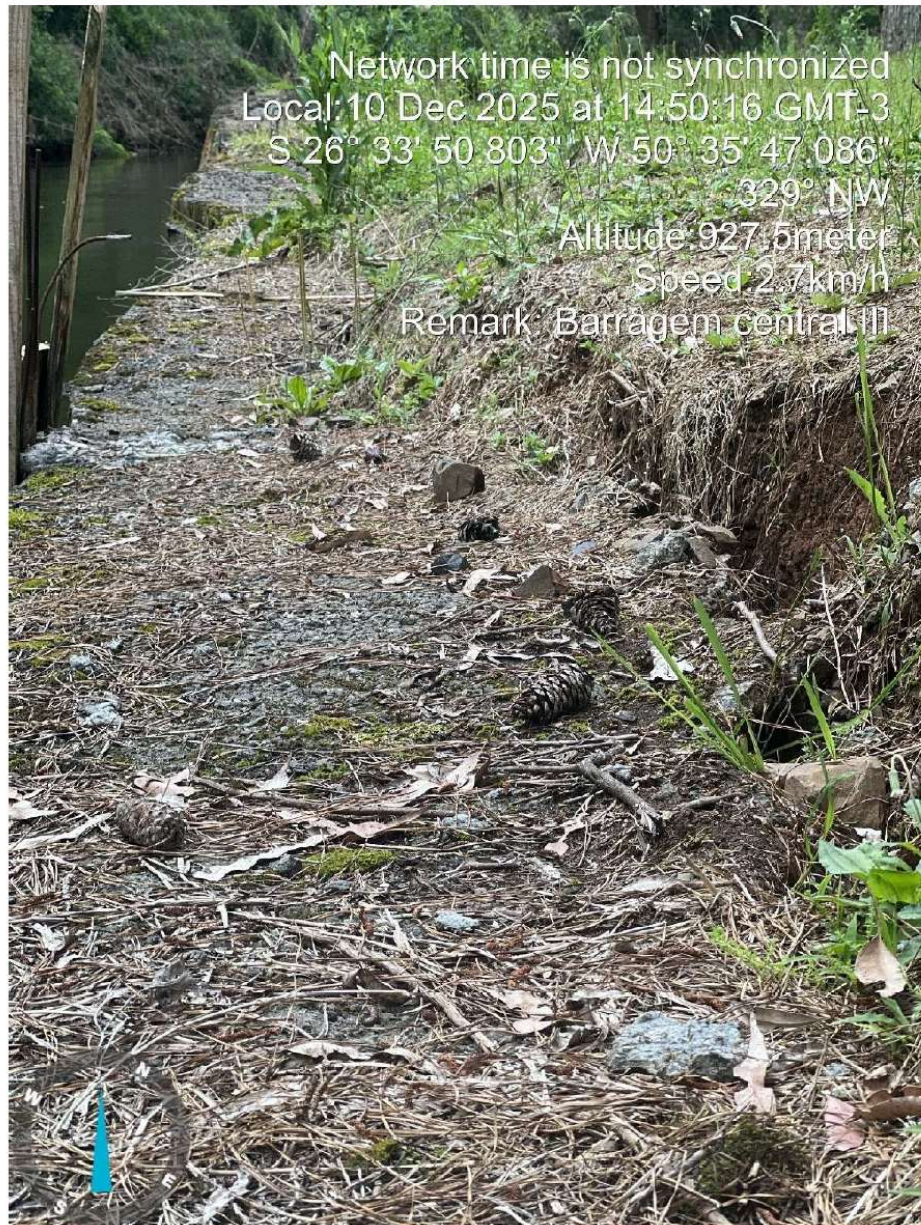
Figura 44 DESLIZAMENTO DO TALUDE

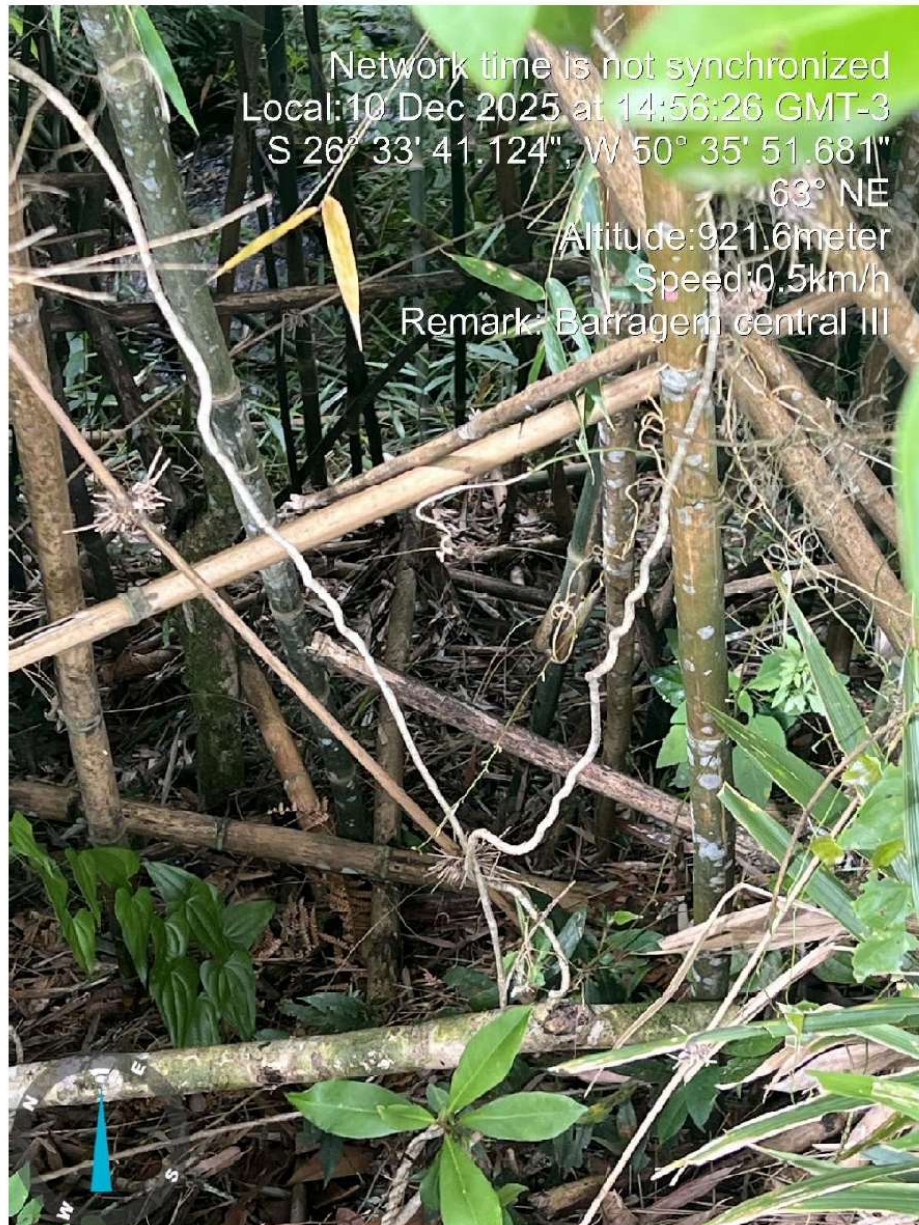
Figura 45 SURGENCIA NO TALUDE

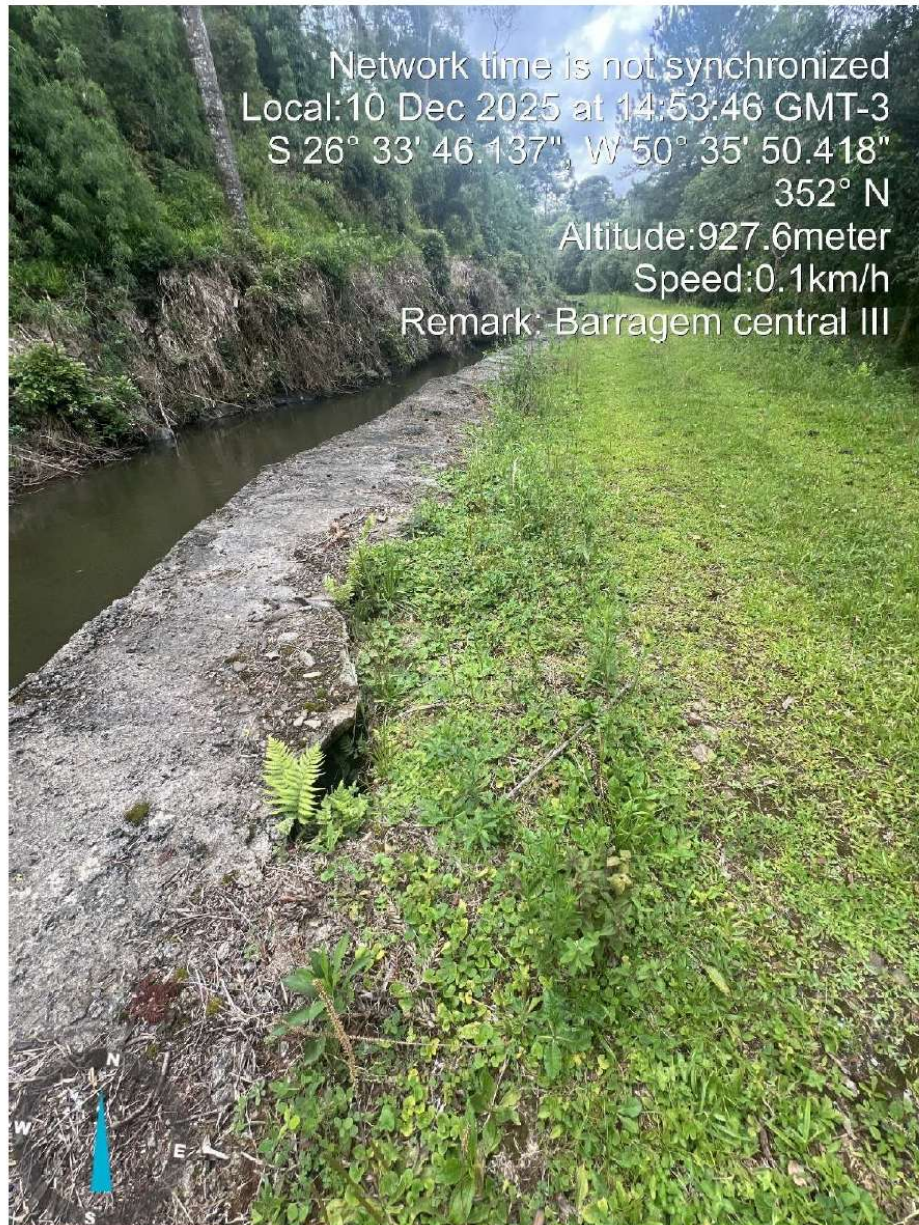
Figura 46 DESLISAMENTO DO TALUDE COM ABERTURA LATERAL

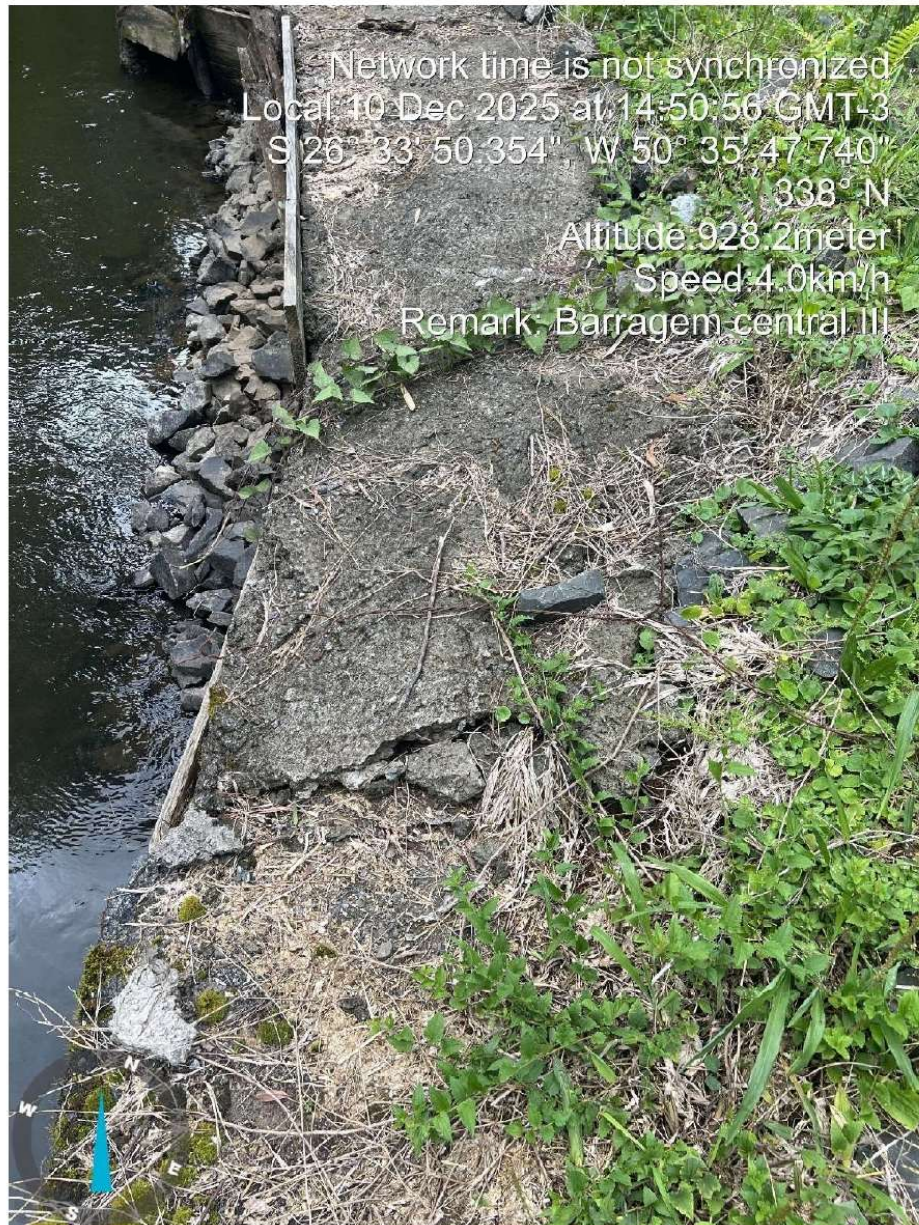
Figura 48 DESLIZAMENTO DE TALUDE COM QUEBRA DE PARAMENTO

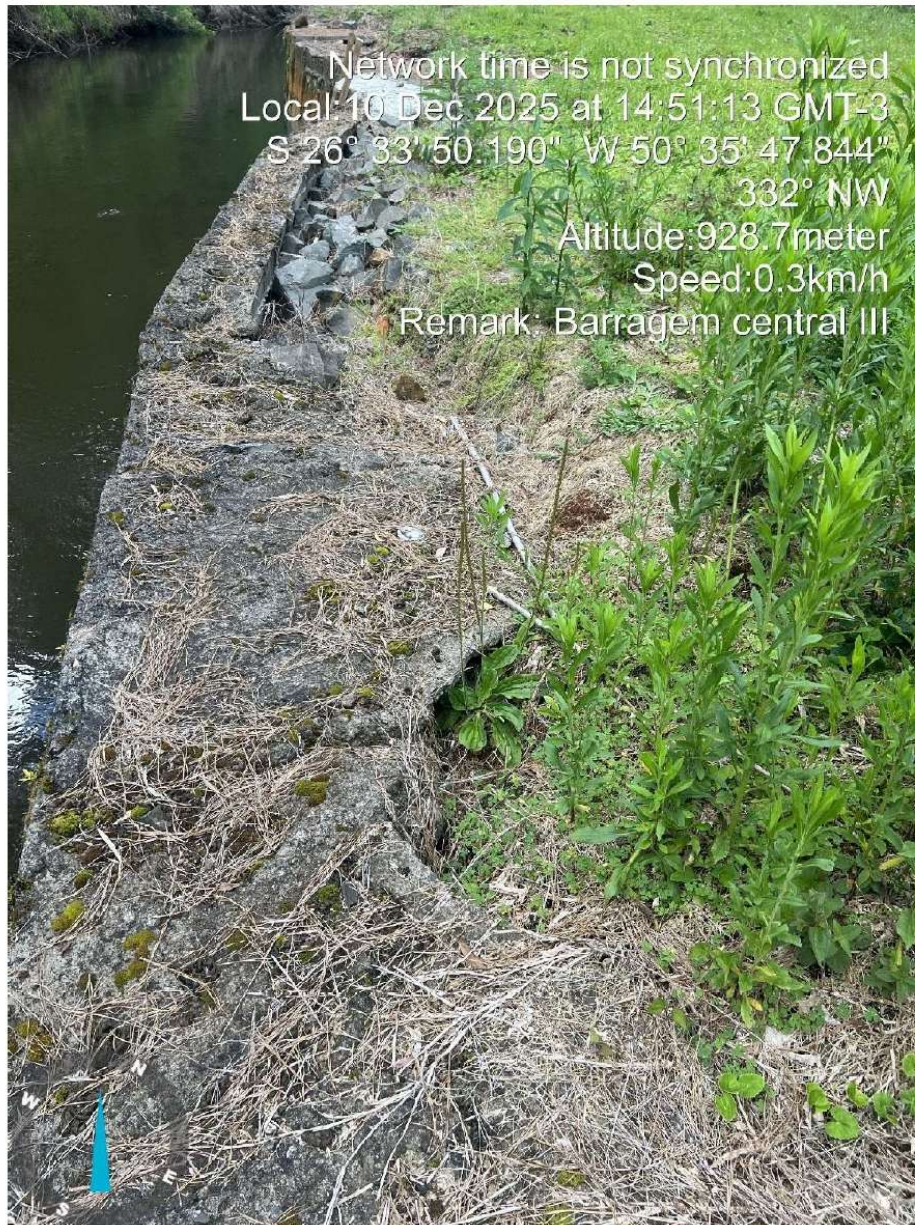
Figura 49 DESLIZAMENTO DE TALUDE COM DESCOLAMENTO DE PARAMENTO

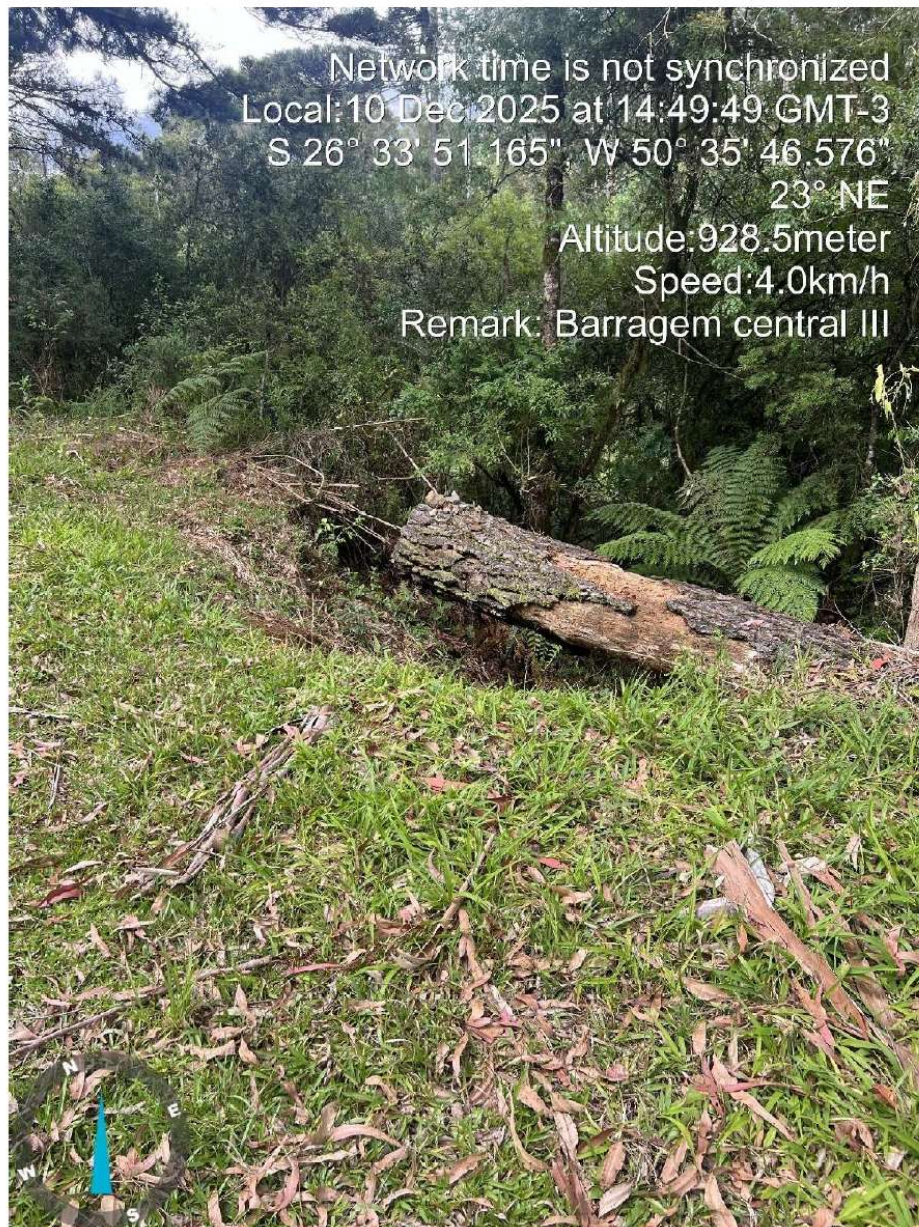
Figura 50 PERDA DE TALUDE
