PSB

PLANO DE SEGURANÇA DE BARRAGEM BONET MADEIRAS E PAPEIS LTDA

Timbó Grande
21 de fevereiro de 2026

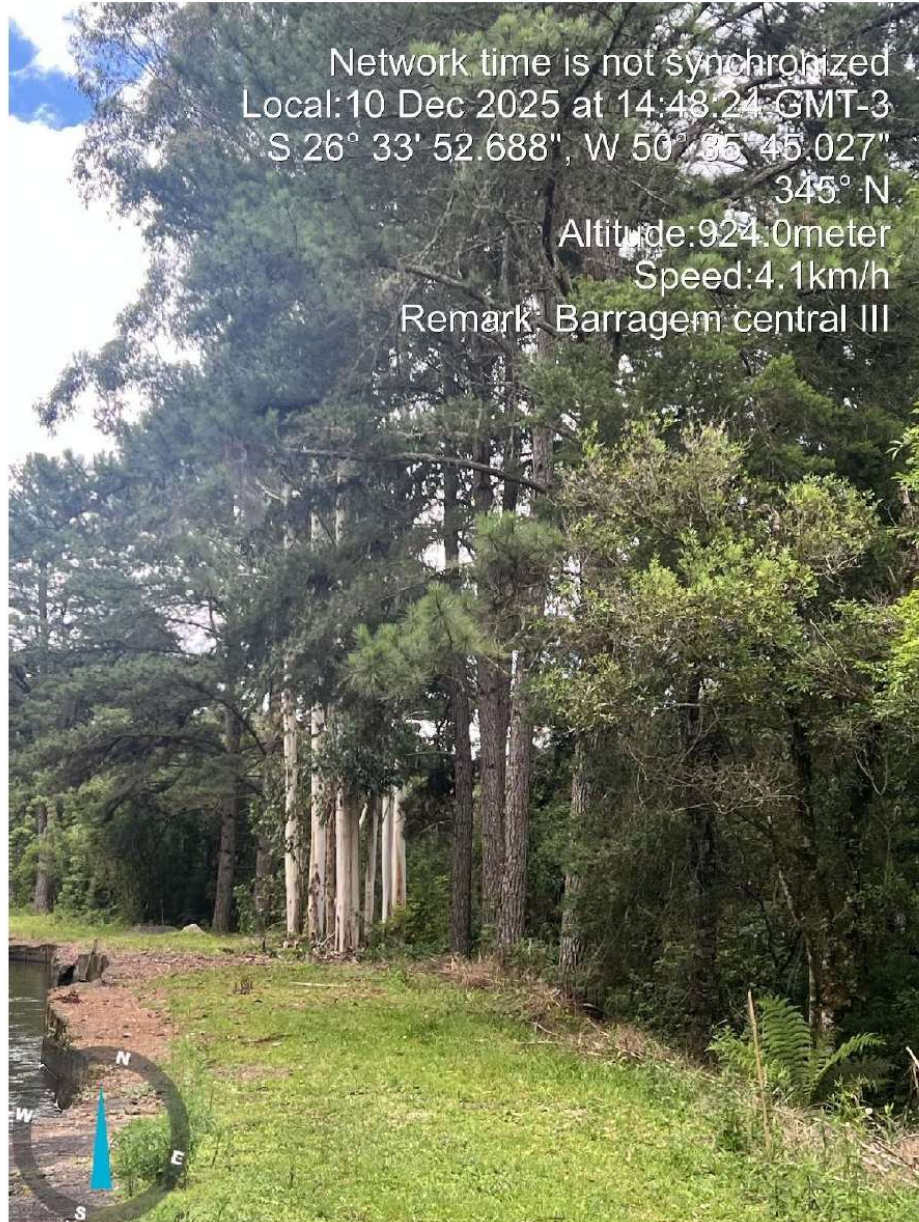
Figura 51 ARVORES EXOTICAS EM AVANÇADO ESTADO

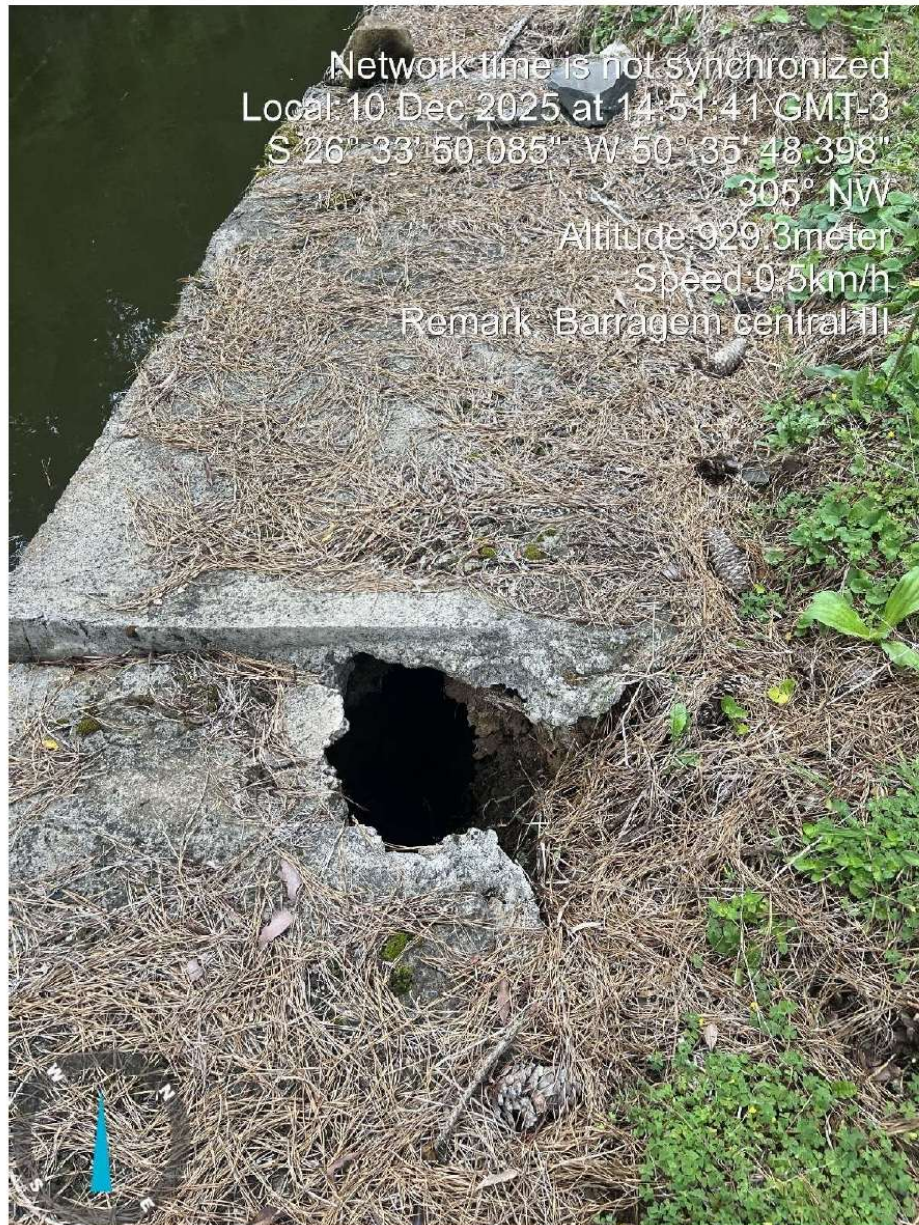
Figura 52 DESLIZAMENTOS DE TALUDE COM DESCOLAMENTO

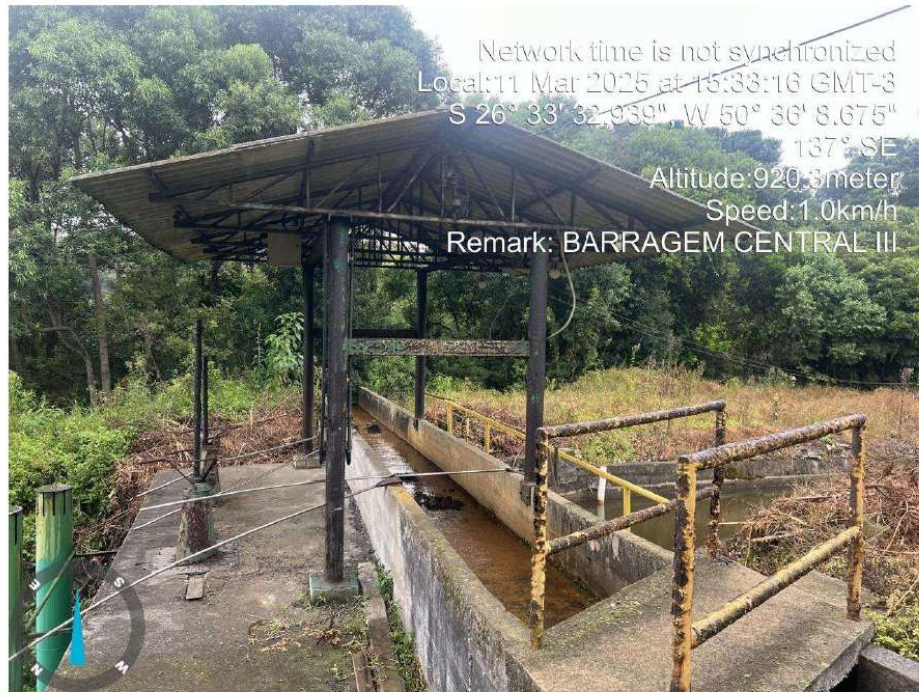
Figura 61 OXIDAÇÃO EM ESTAGIO AVANÇADO PARTE ELETRICA DEPLORAVEL

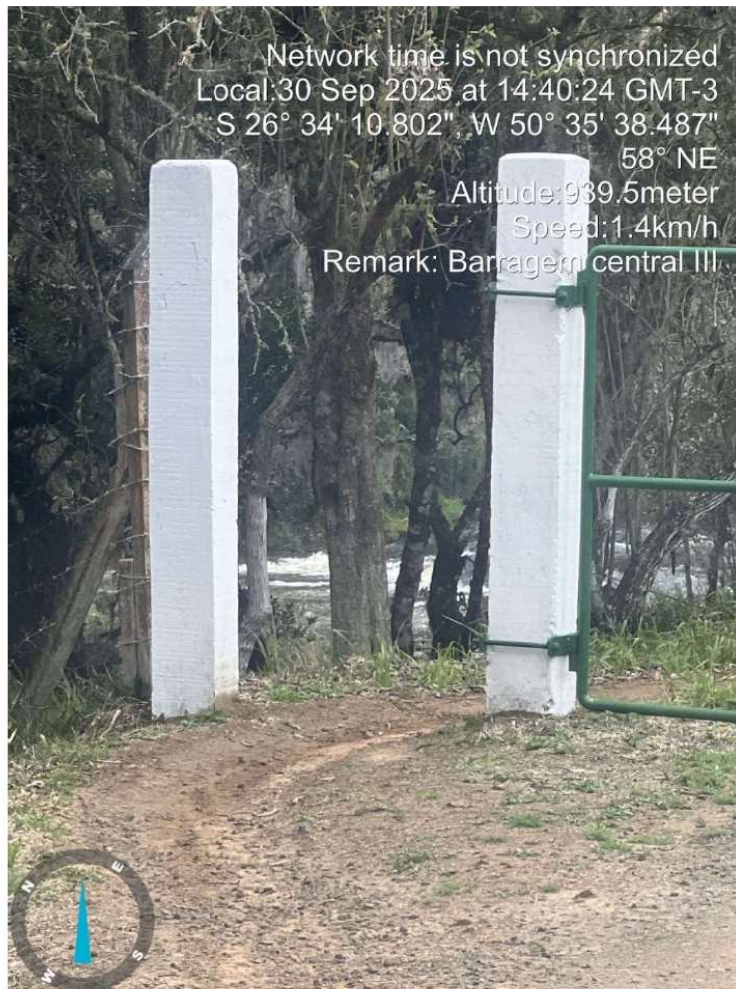
Figura 13 PORTÃO DE ACESSO ABERTO

Como pode ser visto na Figura 13 o portão para passagem de pedestre se encontra aberto, recomendasse seu fechamento.

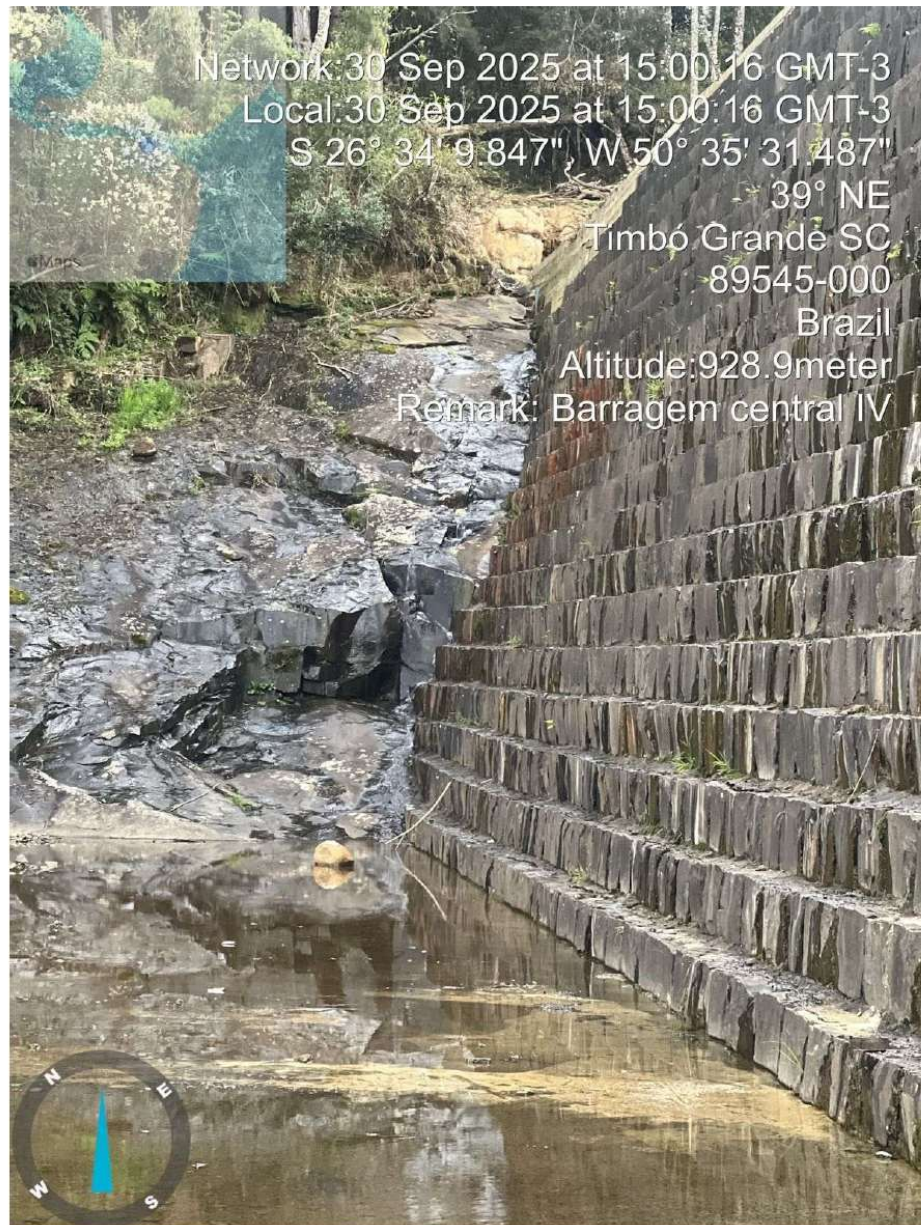
Vários sinais de percolação foram identificados, alguns com expulsão de materiais gelatinosos avermelhados e materiais consistentes acinzentados. Os materiais carreados deverão ser analisados quimicamente e biologicamente para uma melhor identificação da causa e possível correção.

Figura 27 PERCOLAÇÃO BARRAMENTO A JUSANTE

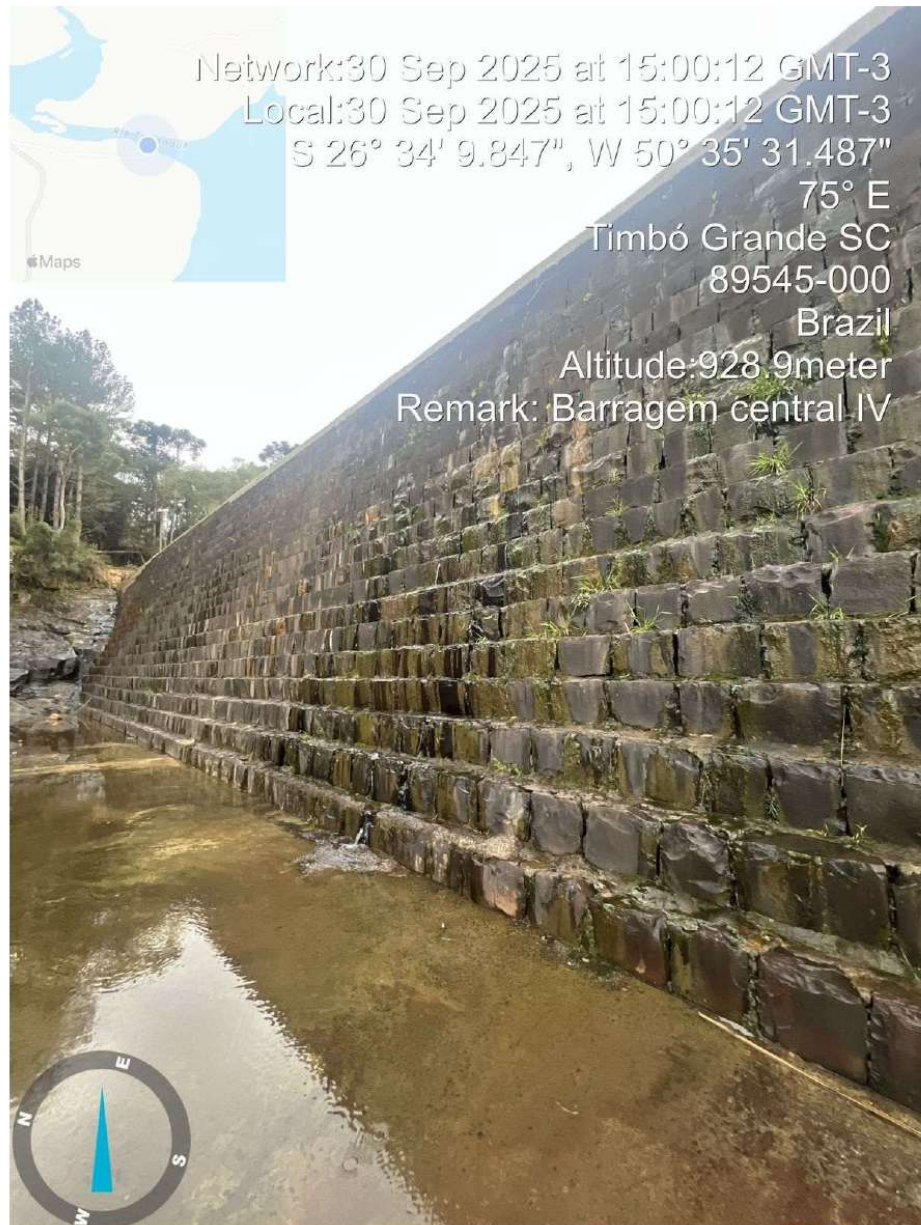
Na galeria, mesmo com o reservatório em baixa carga observou-se um volume expressivo de percolação, devendo ser observado e feito registro escrito/ fotográfico constantemente, principalmente quando o reservatório for recuperando seu nível.

Figura 28 PERCOLAÇÃO BARRAMENTO A JUSANTE

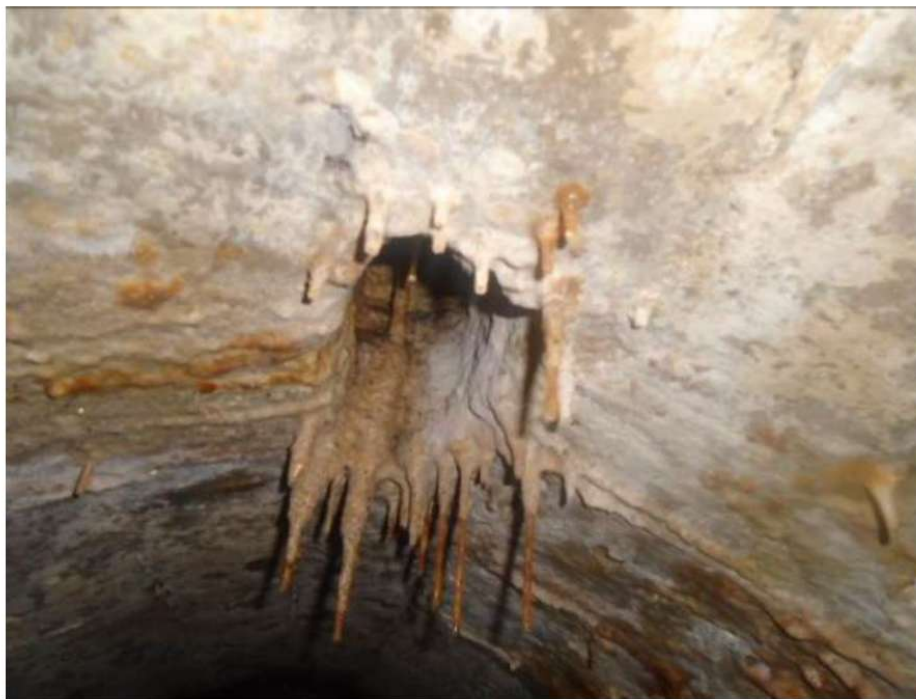
Na galeria de inspeção no interior da barragem, há um dispositivo de monitoramento da água percolada ou mesmo a análise dos drenos internos que apresentam sinais de colmatção.

Figura 33 DRENO PARA A GALERIA ENTUPIDO

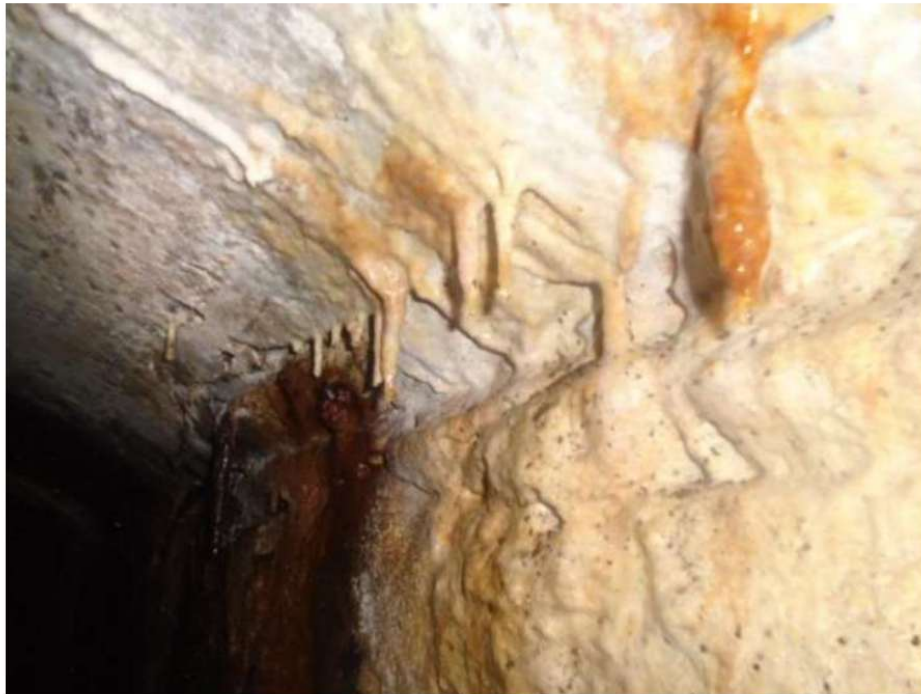
Figura 35 SINAIS DE CARBONATAÇÃO
