PSB

PLANO DE SEGURANÇA DE BARRAGEM BONET MADEIRAS E PAPEIS LTDA

Timbó Grande
21 de fevereiro de 2026

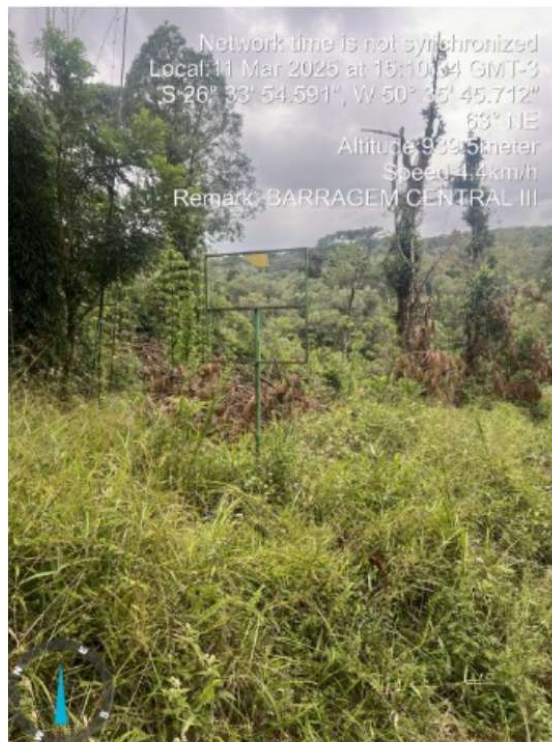
Os acessos à barragem encontram-se operacionais em bom estado de conservação. Placas contendo os riscos envolvidos no entorno do barramento foram vandalizadas, se faz necessário a recomposição.

Figura 5 PLACA ORIENTATIVA VANDALIZADA

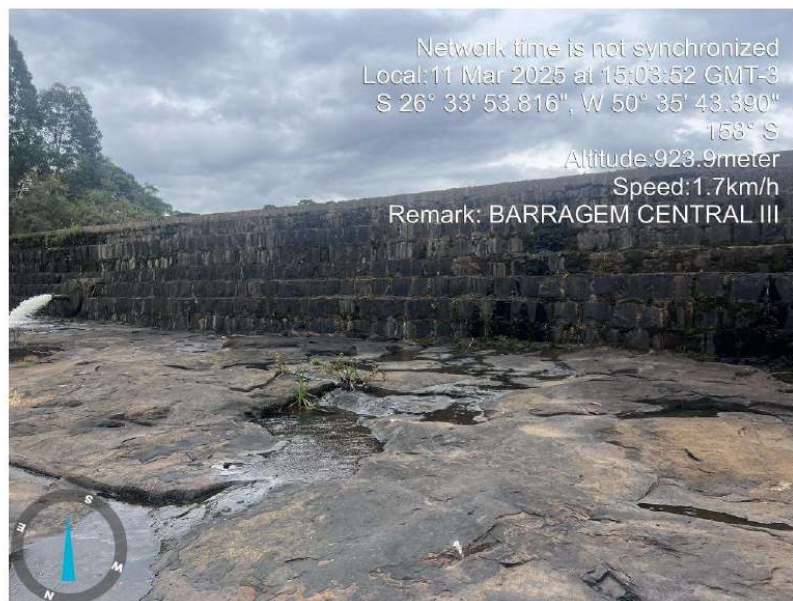
Figura 11 PARAMENTO A JUSANTO LIMPO

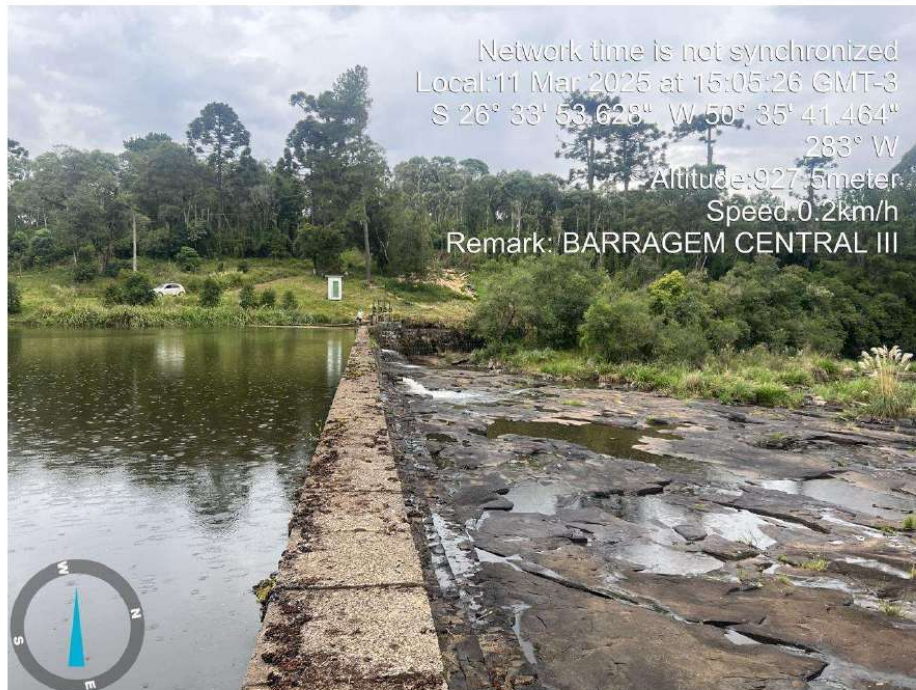
Figura 14 ESTRUTURA VERTENTE SOLIDA E ALINHADA

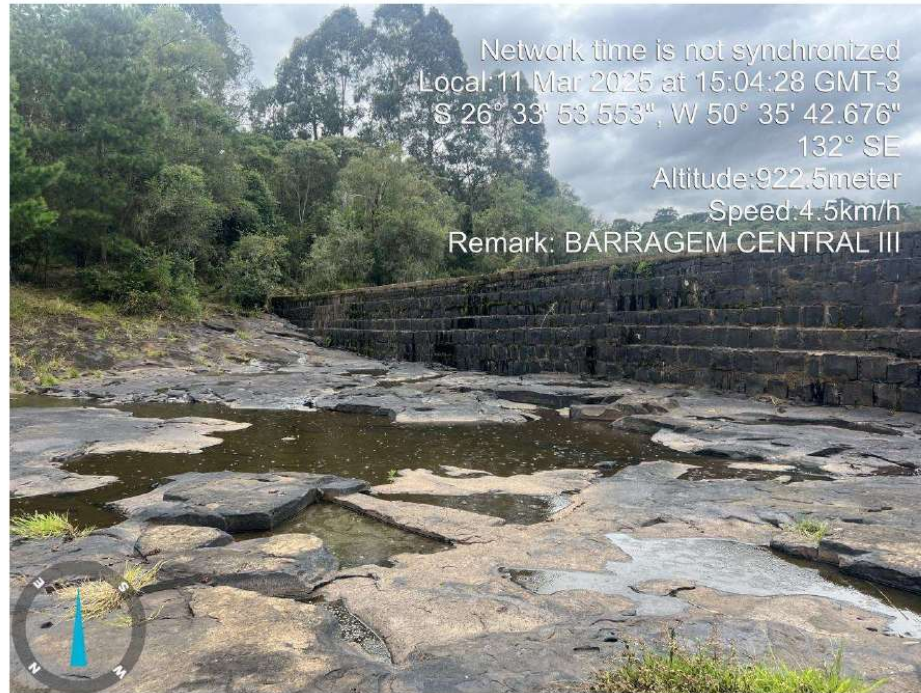
Figura 15 BACIA AMORTECEDORA

A barragem é composta por uma bacia amortecedora em rocha original, não apresenta sinal de desgaste ou fraturas.

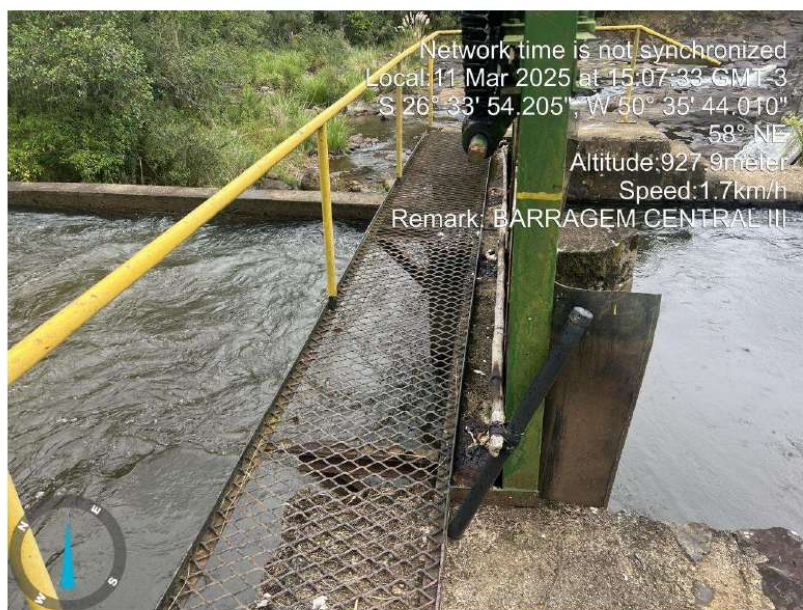
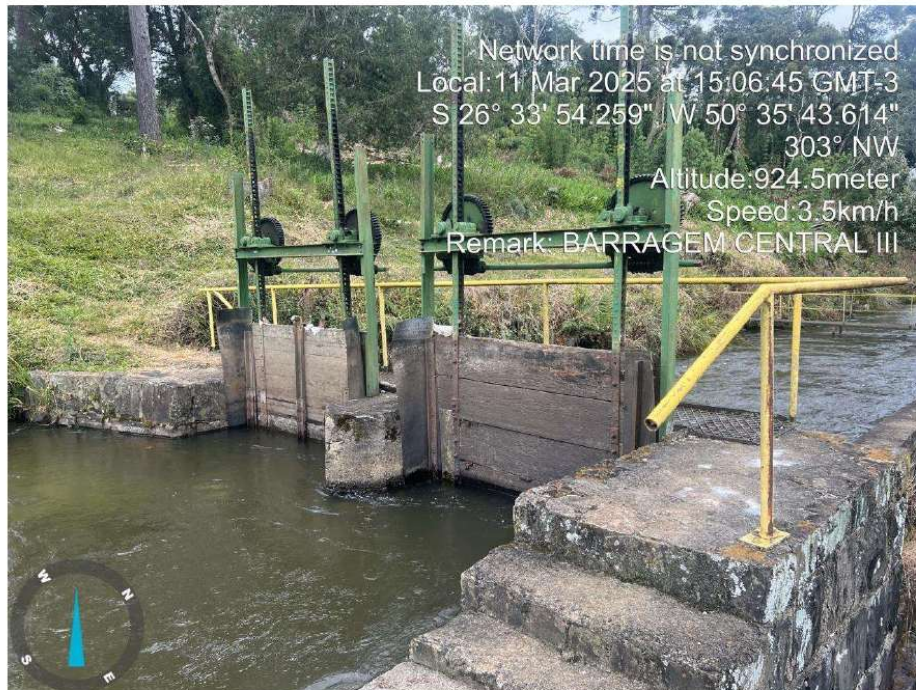
Figura 16 COMPORTA PARA CONTROLE DE ÁGUA

As guias da comporta apresentam sinais normais de corrosão.

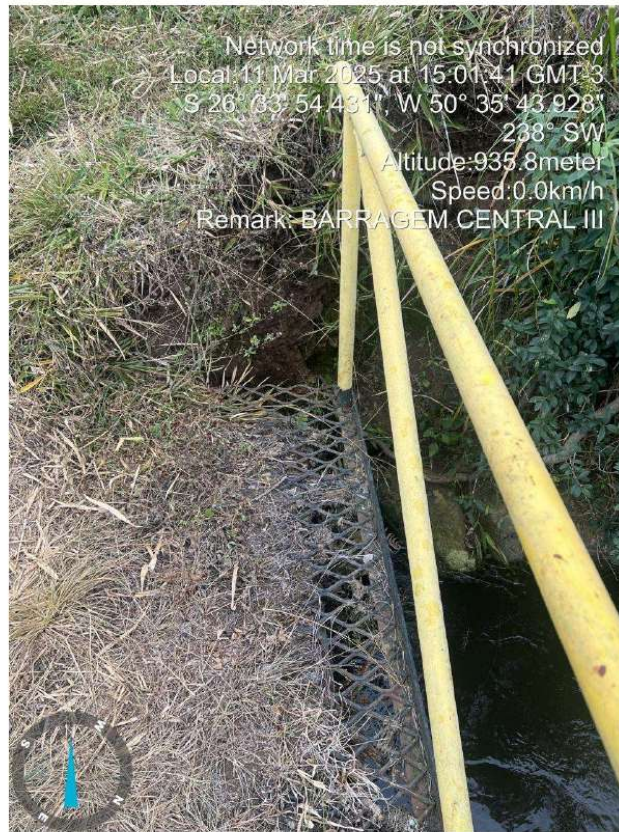
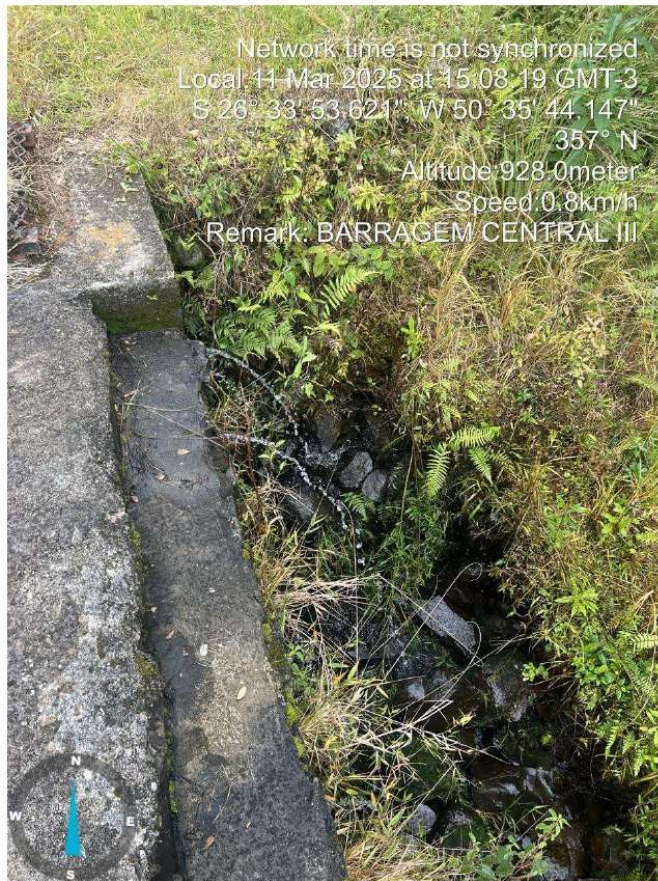
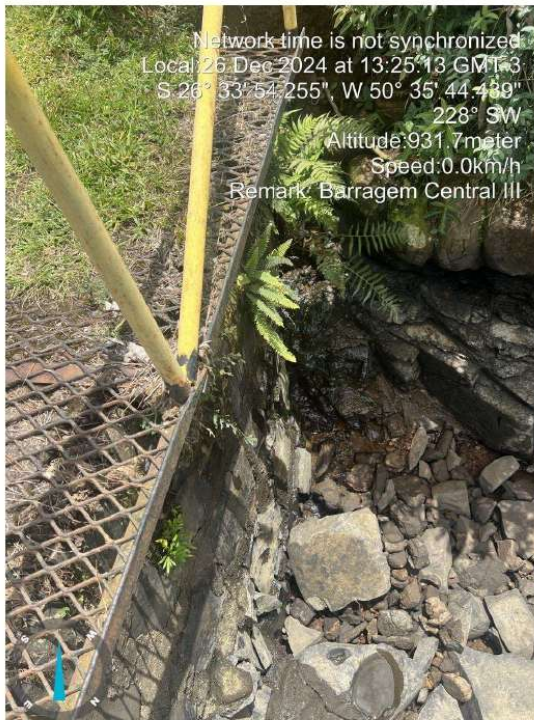
Figura 17 SURGÊNCIAS NO ENTROCAMENTO BLOCO DE PEDRA ARGAMASSADA E ATERRO CANAL

Figura 18 SURGÊNCIAS NO ENTROCAMENTO BLOCO DE PEDRA ARGAMASSADA E ATERRO CANAL

Figura 19 SURGÊNCIAS NO ENTOCAMENTO BLOCO DE PEDRA ARGAMASSADA E ATERRO CANAL

No entroncamento entre os blocos de pedra argamassada e nos próprios blocos de pedra a várias surgências que devem ser eliminadas.

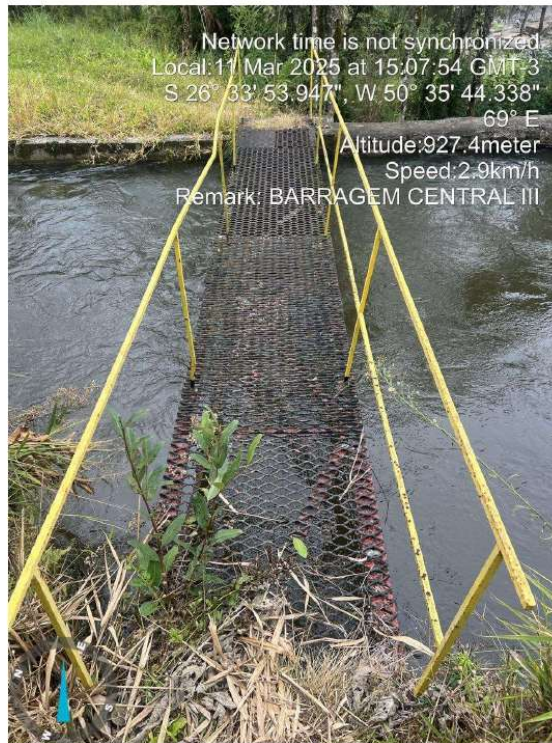
Há uma ponte para travessia do canal, a mesma precisa de reestruturada e adequada as normas vigentes.

Figura 20 PONTE A SER REESTRUTURADA

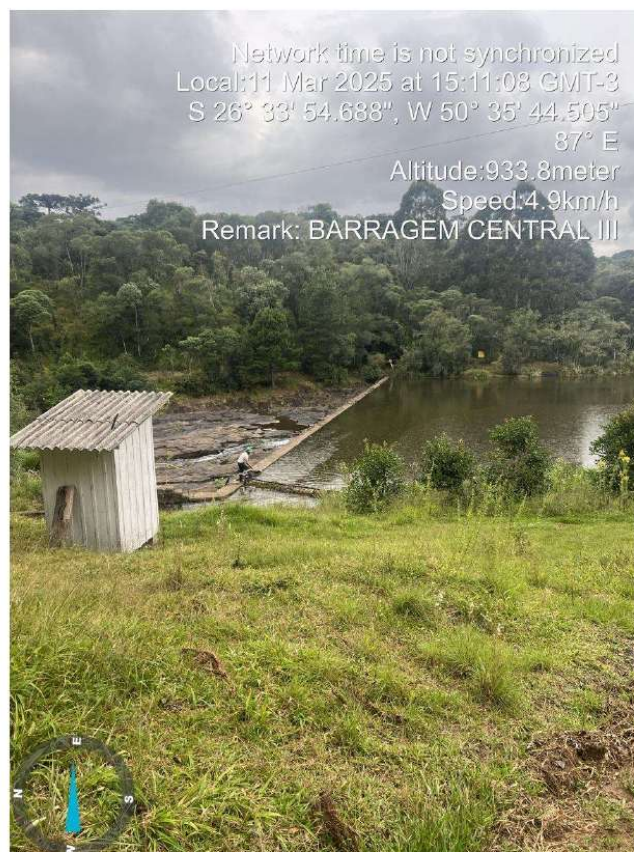
Figura 22 RESERVATÓRIO

A água apresentava aspecto normal sem odor ou coloração que pudesse caracterizar alguma alteração química. Para uma confirmação seria necessário um teste de qualidade da água do reservatório.

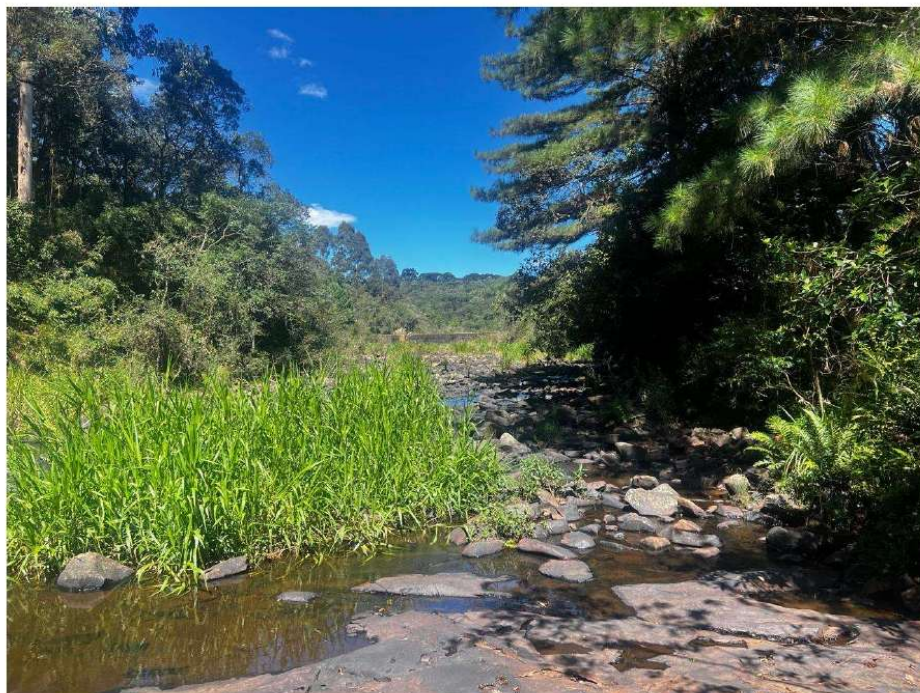
Figura 23 REGIÃO A JUSANTE

Na região a jusante o vale é aberto composto por laje de rocha são pouco fraturada, apresenta sinais de erosão nas margens, corrigidos, não há presença decomposição de rochas ou movimentação da fundação.

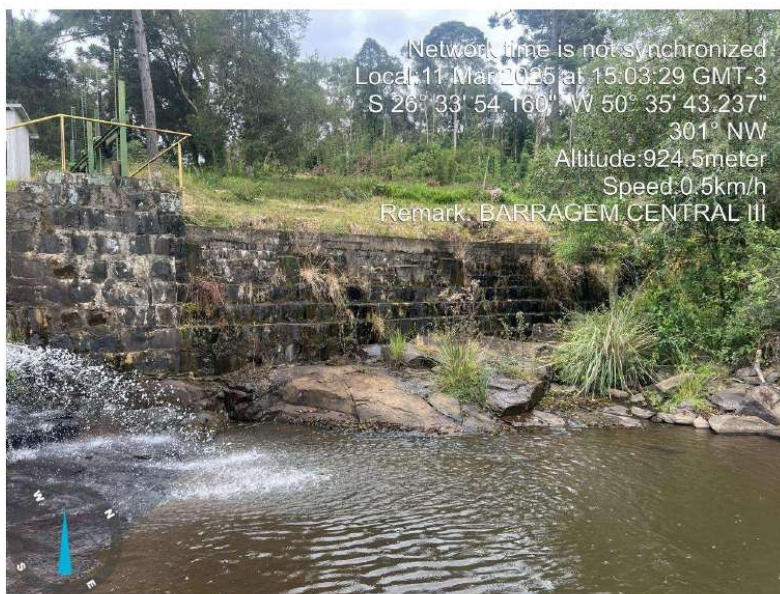
Figura 24 SURGÊNCIAS NO BLOCO DE PEDRA ARGAMASSADA CANAL

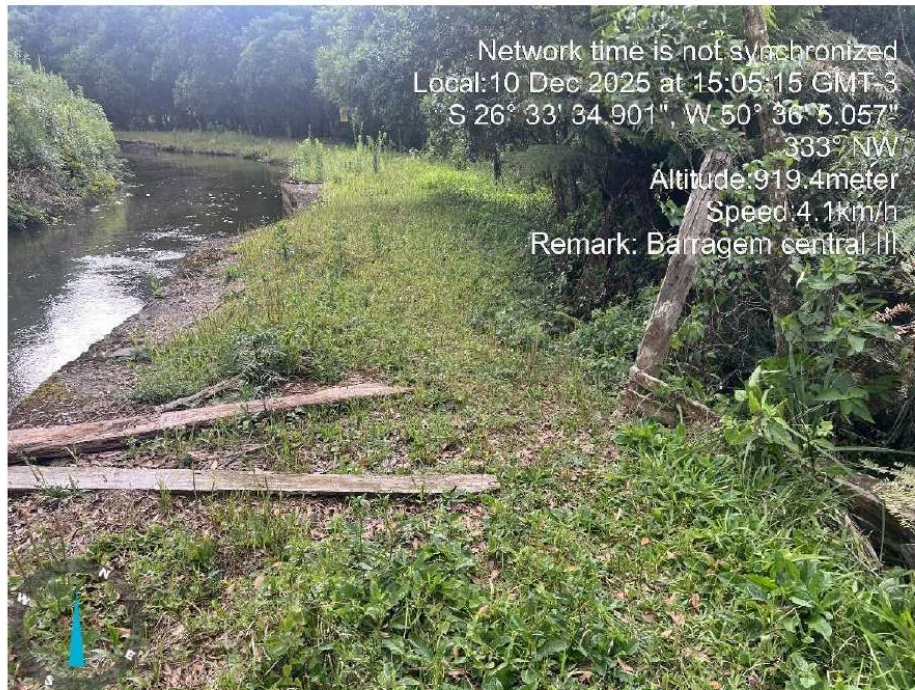
Figura 25 RESIDUOS DE MATERIAL DE MANUTENÇÃO

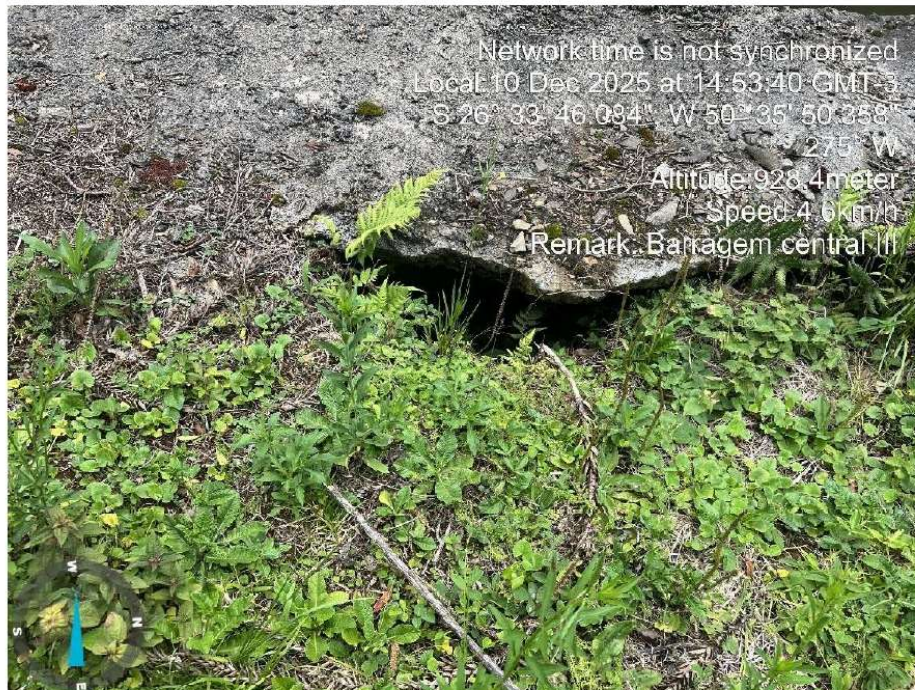
O canal apresenta locais onde o talude do aterro desbarrancou, recomendasse a recomposição do local e acompanhamento.

Figura 32 DESLIZAMENTO DE TALUDE

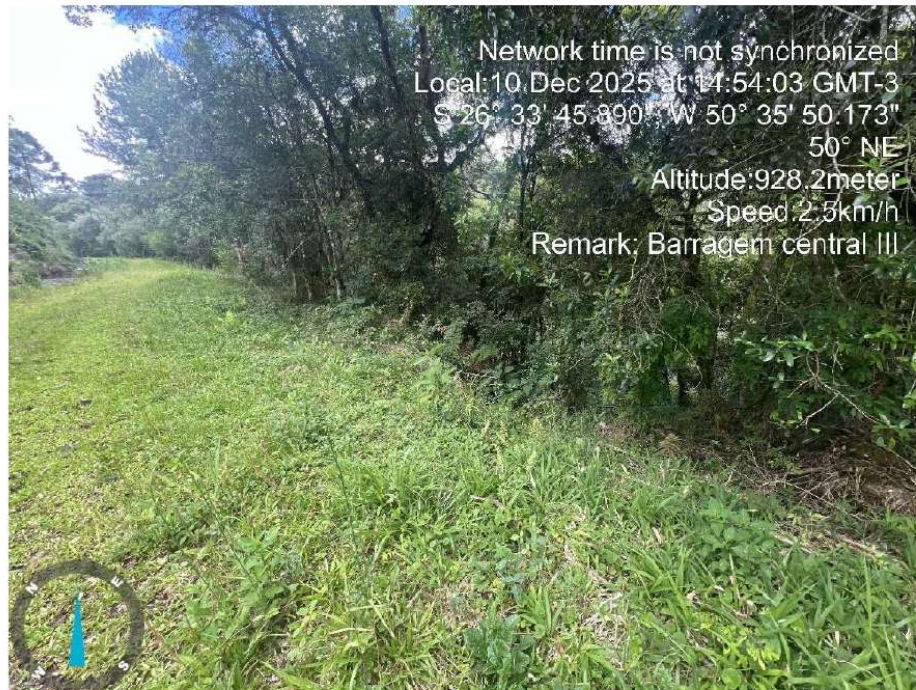
Figura 33 PERDA DE TALUDE

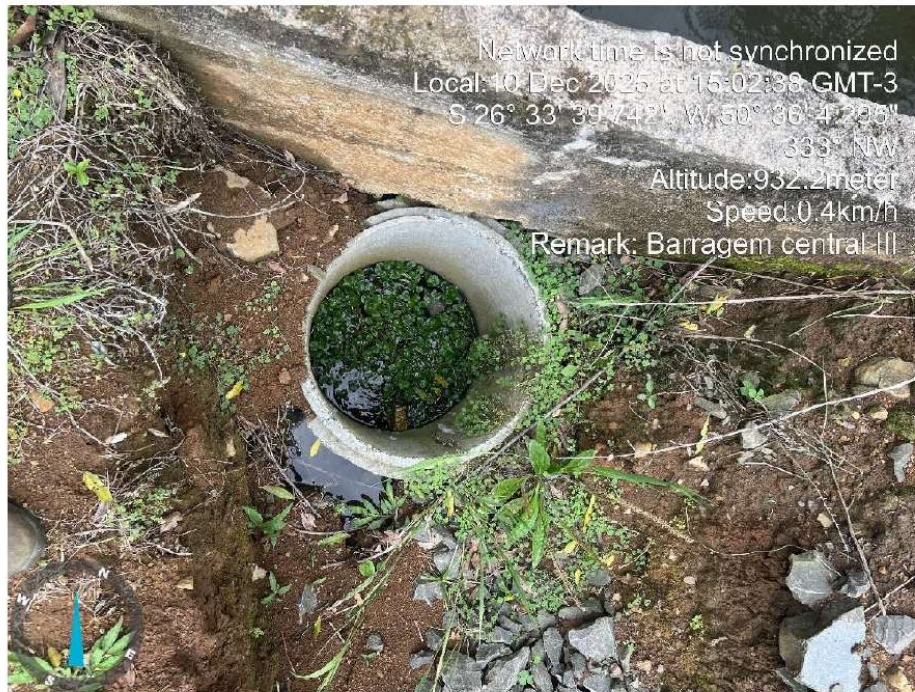
Figura 37 DRENO ENTUPIDO

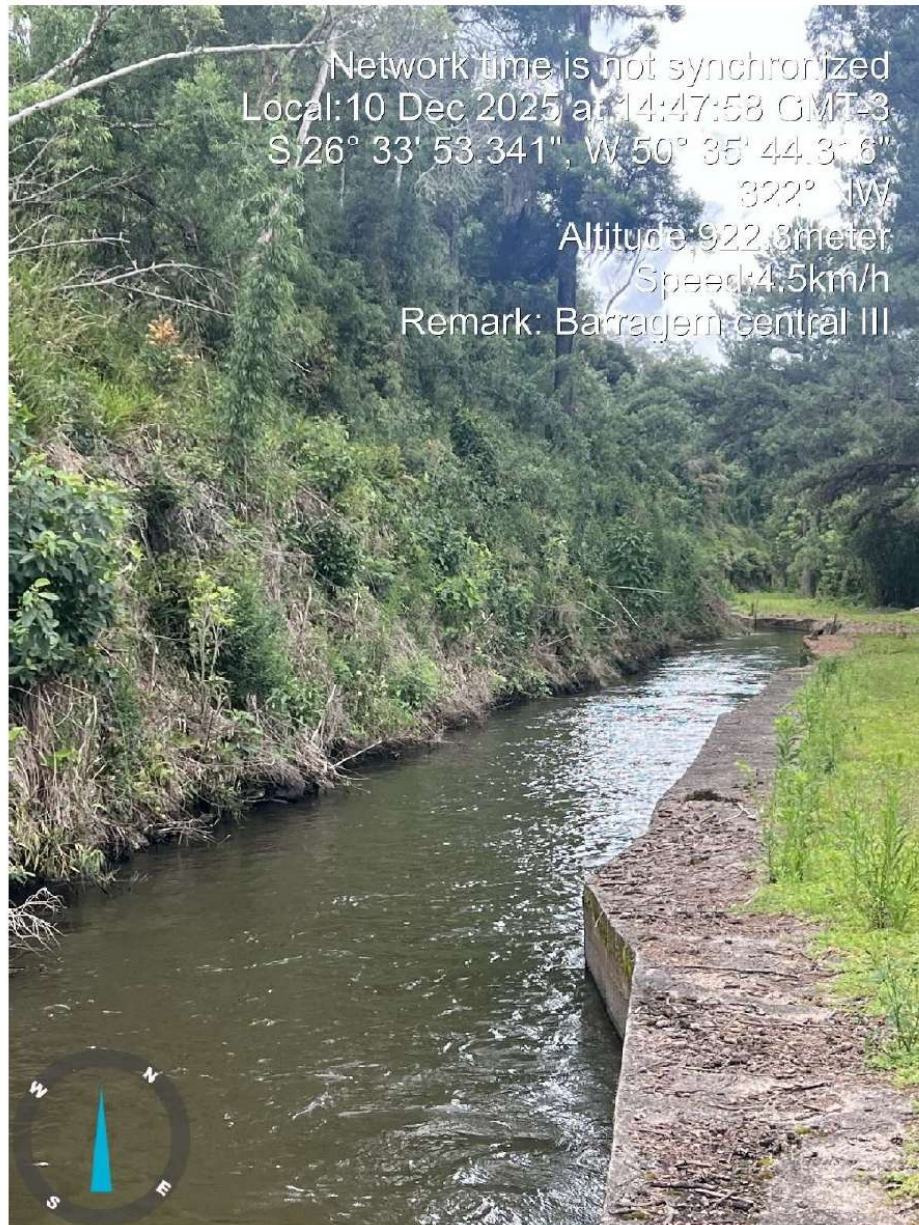
Figura 39 VEGETAÇÃO A ESQUERDA DO CANAL BEM CONTROLADA

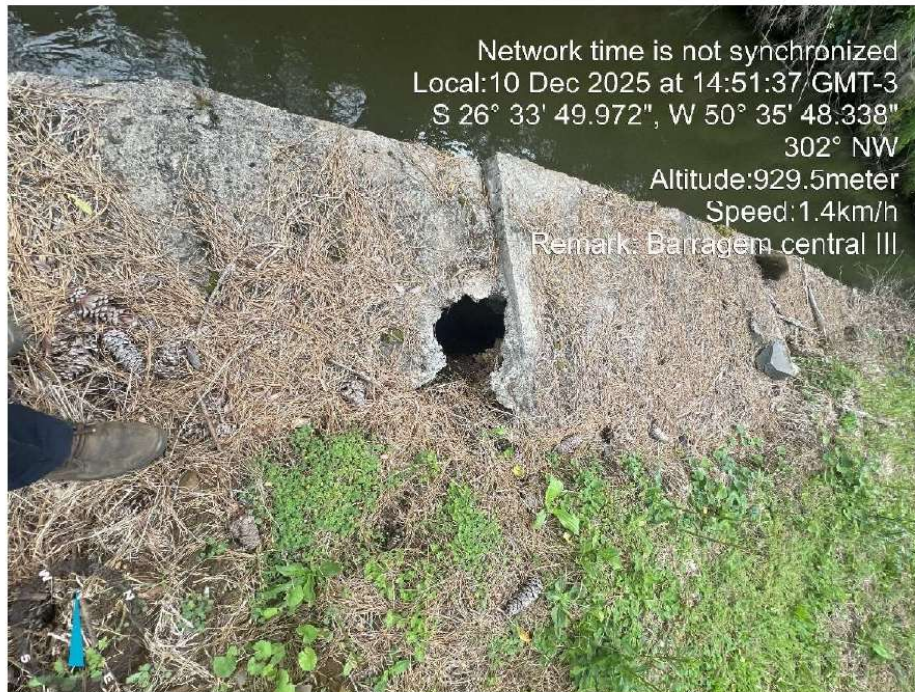
Figura 47 DESLISAMENTO DO TALUDE COM ABERTURA LATERAL

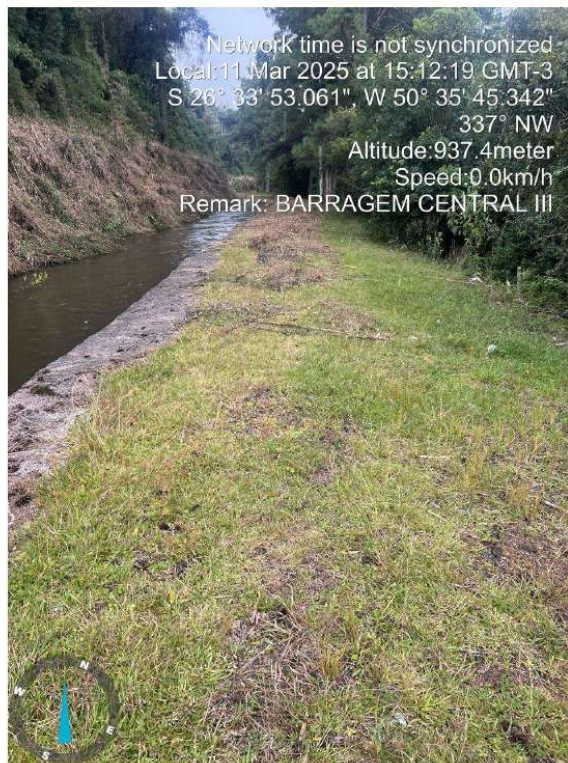
Figura 53 LIMPO E SEM PRESENCIA DE VEGETAÇÃO

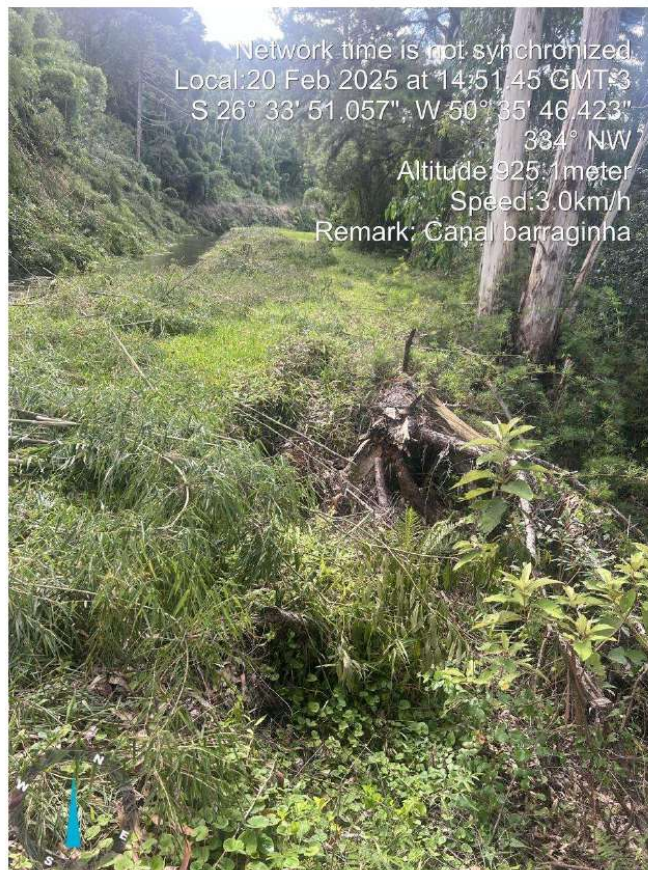
Figura 54 TALUDE COM INICIO DE DESMORONAMENTO

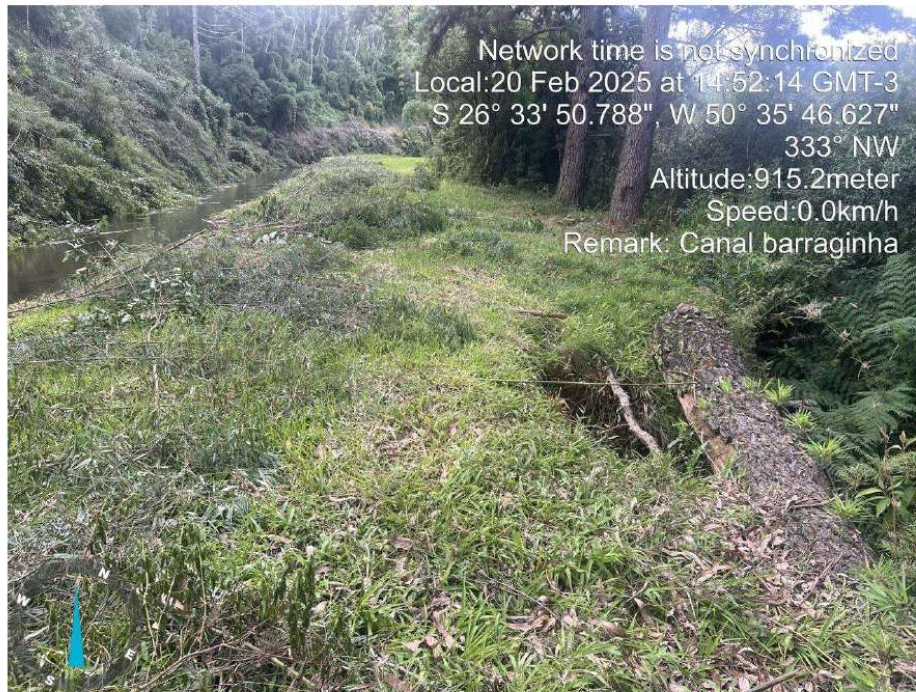
Figura 55 TALUDE COM INICIO DE DESMORONAMENTO

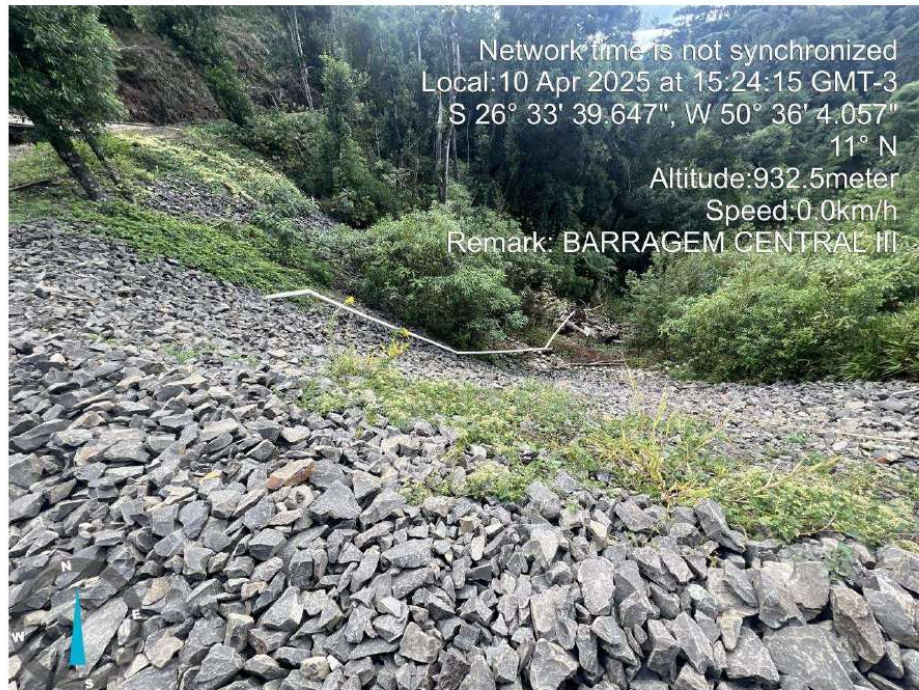
Figura 56 RECOMPOSIÇÃO DO TALUDE COM CASCALHO

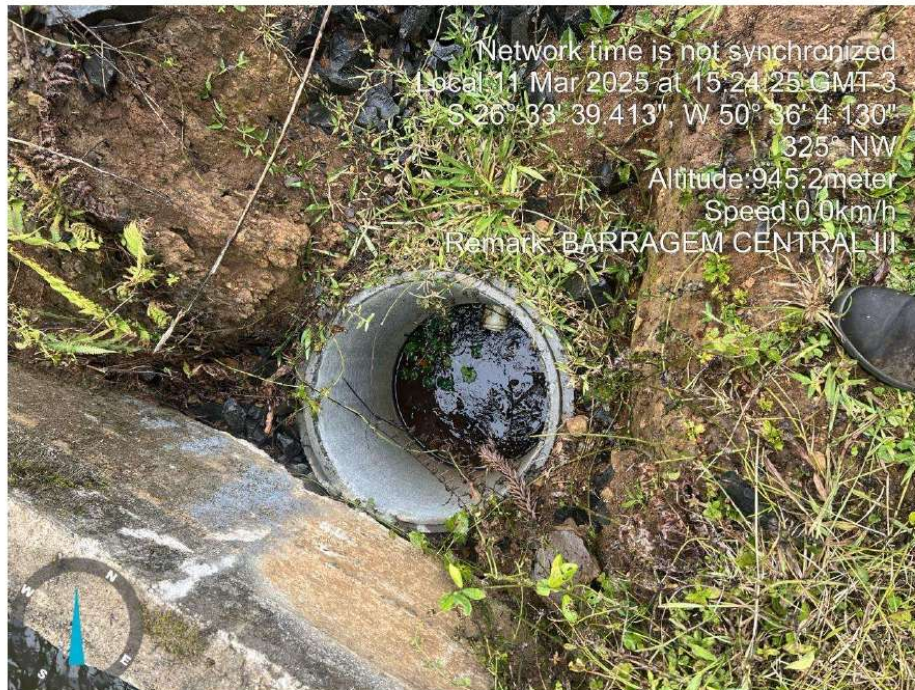
Figura 57 ESTRUTURA DRENANTE DE SURGENCIAS

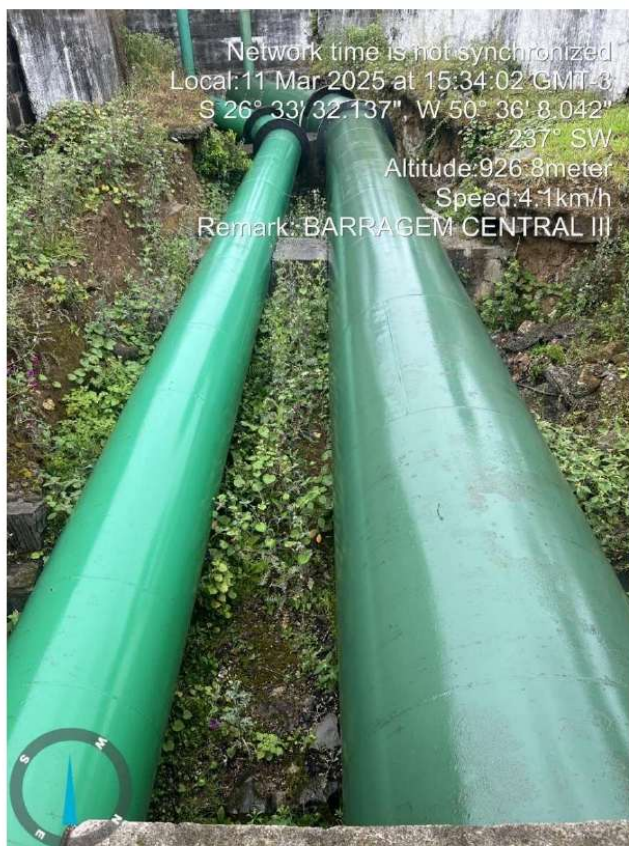
Figura 58 CONDUTO FORÇADO

Os condutos forçados se encontram em bom estado de conservação, **mas recomendasse uma medição de espessura de sua parede devido a idade.**

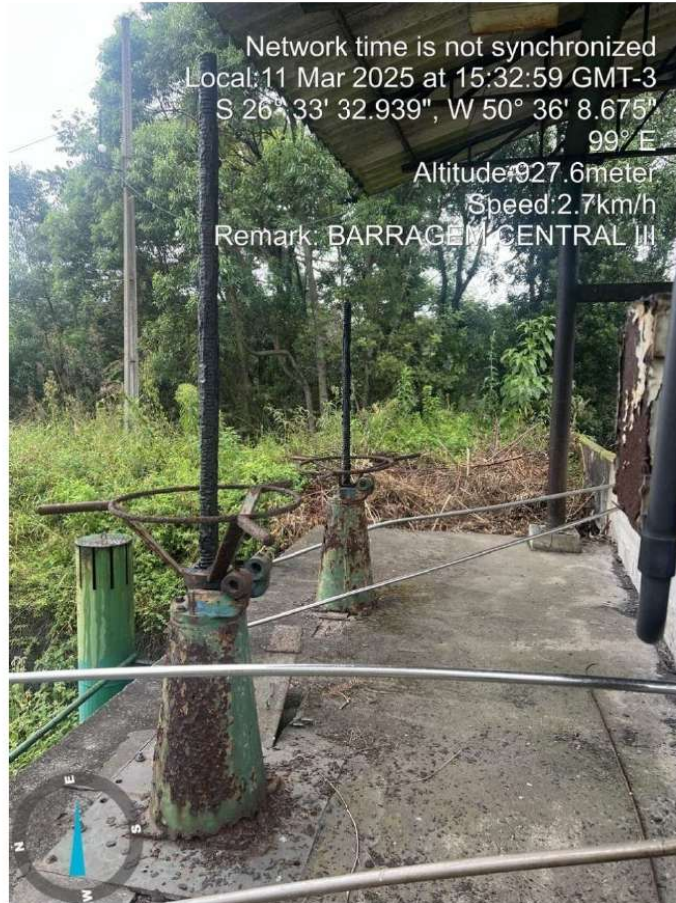
As estrutura metálicas responsáveis pelo controle de agua na entrada do conduto forçado, corrimões, coberturas e estrutura elétrica necessitam urgentemente de manutenção.

Figura 60 OXIDAÇÃO EM ESTAGIO AVANÇADO

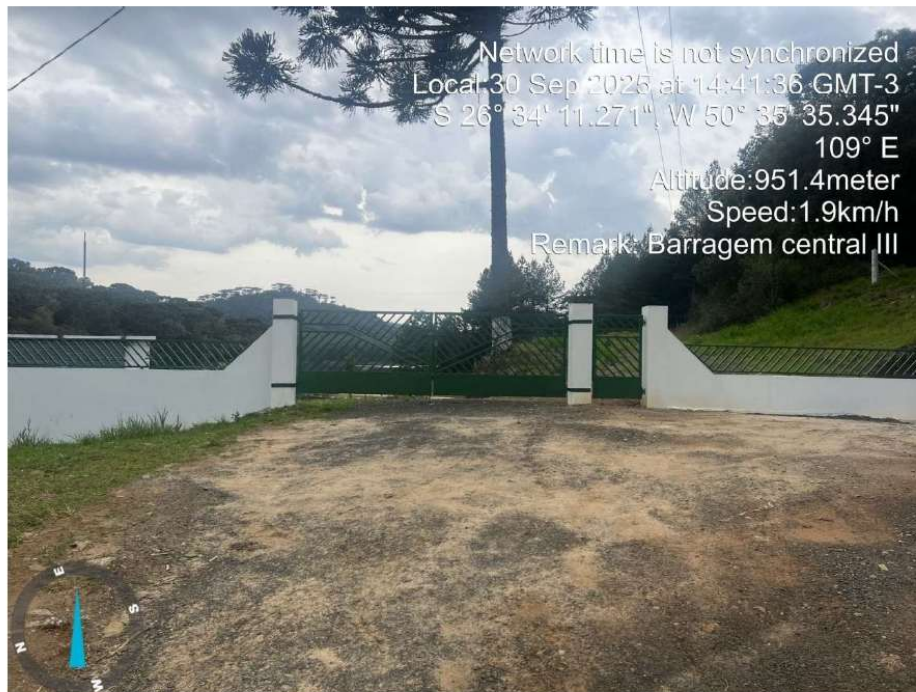
Figura 11 PORTÃO DE ACESSO FECHADO

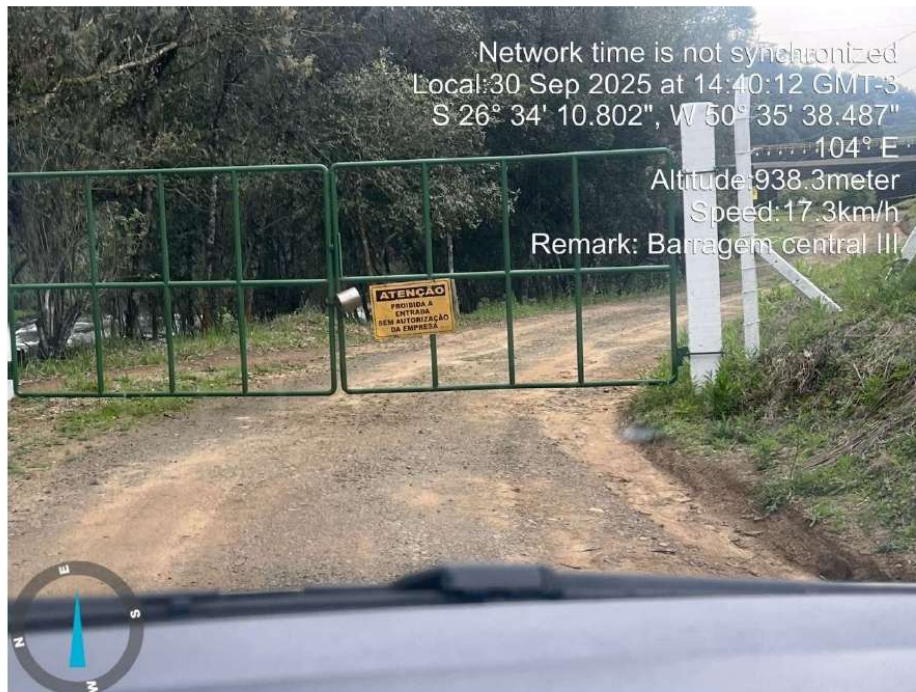
Figura 12 PORTÃO DE ACESSO FECHADO

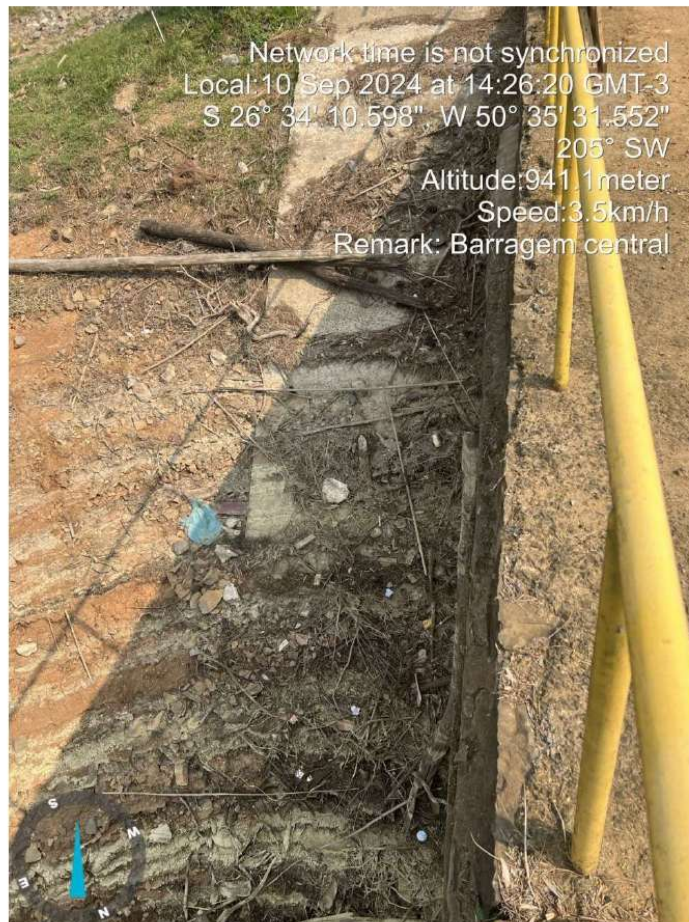
As duas ombreiras encontram com pouca vegetação, tanto rasteira como de grande porte, não sendo identificados potenciais danos as estruturas ocorridos por vegetação na face de montante.

Figura 19 ENTULHO DE ORDEM VEGETAL

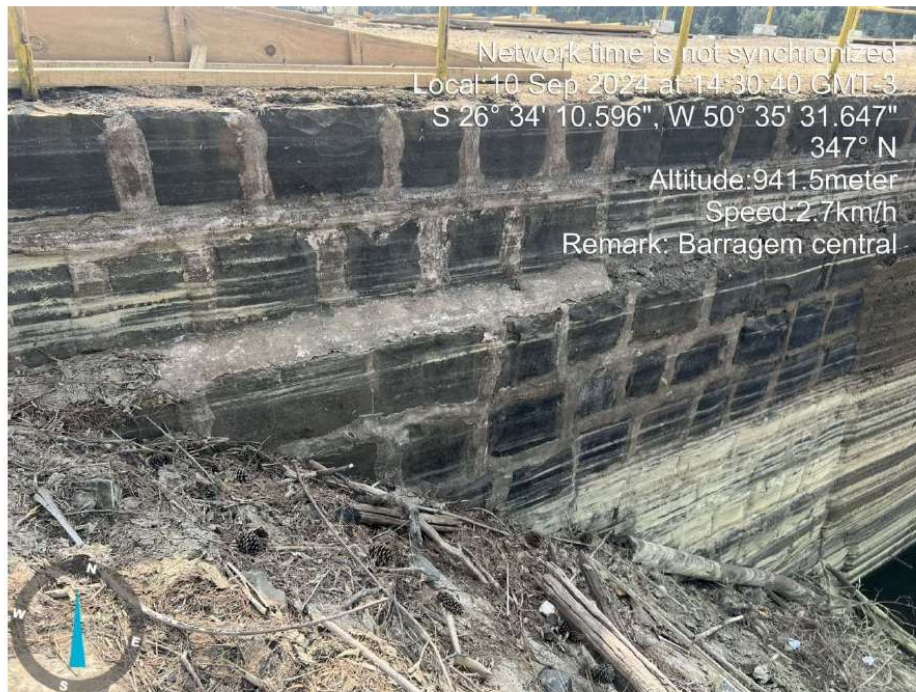
Figura 20 PARAMENTO A MONTANTE

A avaliação seguiu a de 2024, pois o paramento montante se encontrava todo submerso, em 2024 se deu na parte não submersa onde foram constatadas pequenas fissuras e deterioração do concreto em função da exposição à intempérie.

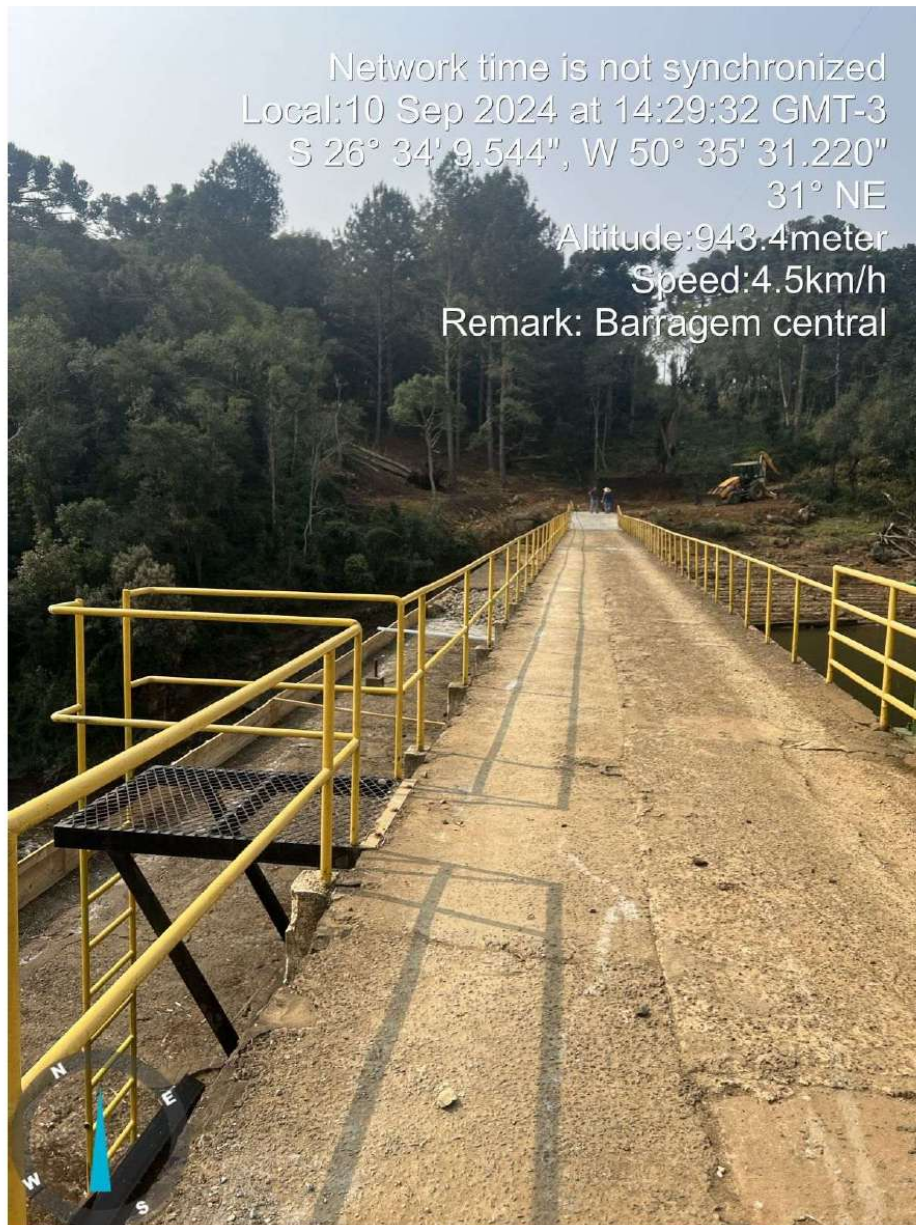
Figura 24 CRISTA BARRAGEM

Presença de deterioração no concreto superficial proveniente de intempérie e passagem das cheias.

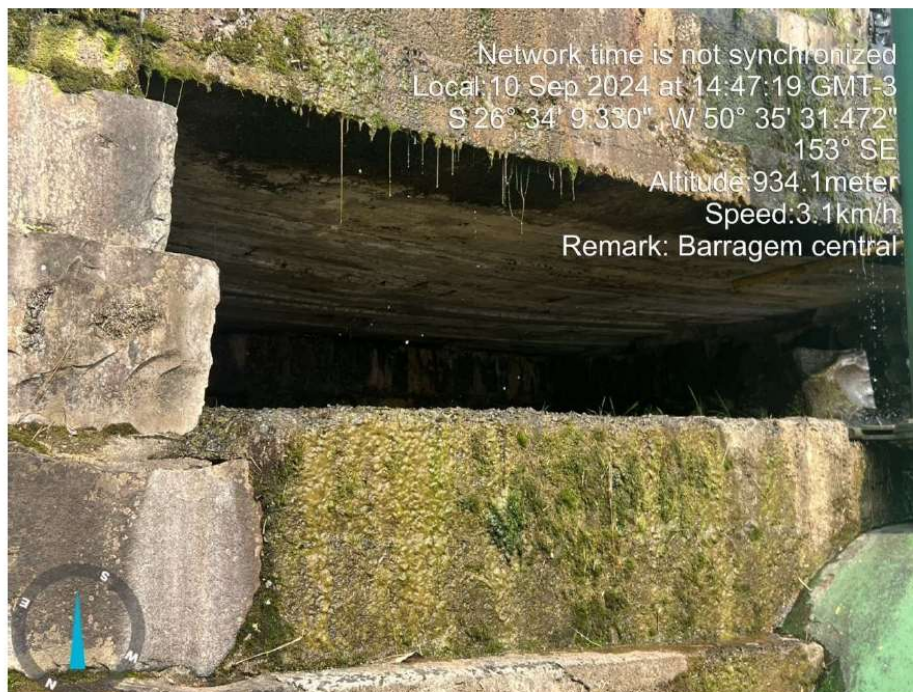
O paramento de jusante apresenta vários pontos de deterioração do material ligante entre os blocos por carreamento ou ação de intempérie, chegando à perda de argamassa entre os blocos de rocha.

Figura 29 PERCOLAÇÃO BARRAMENTO A JUSANTE

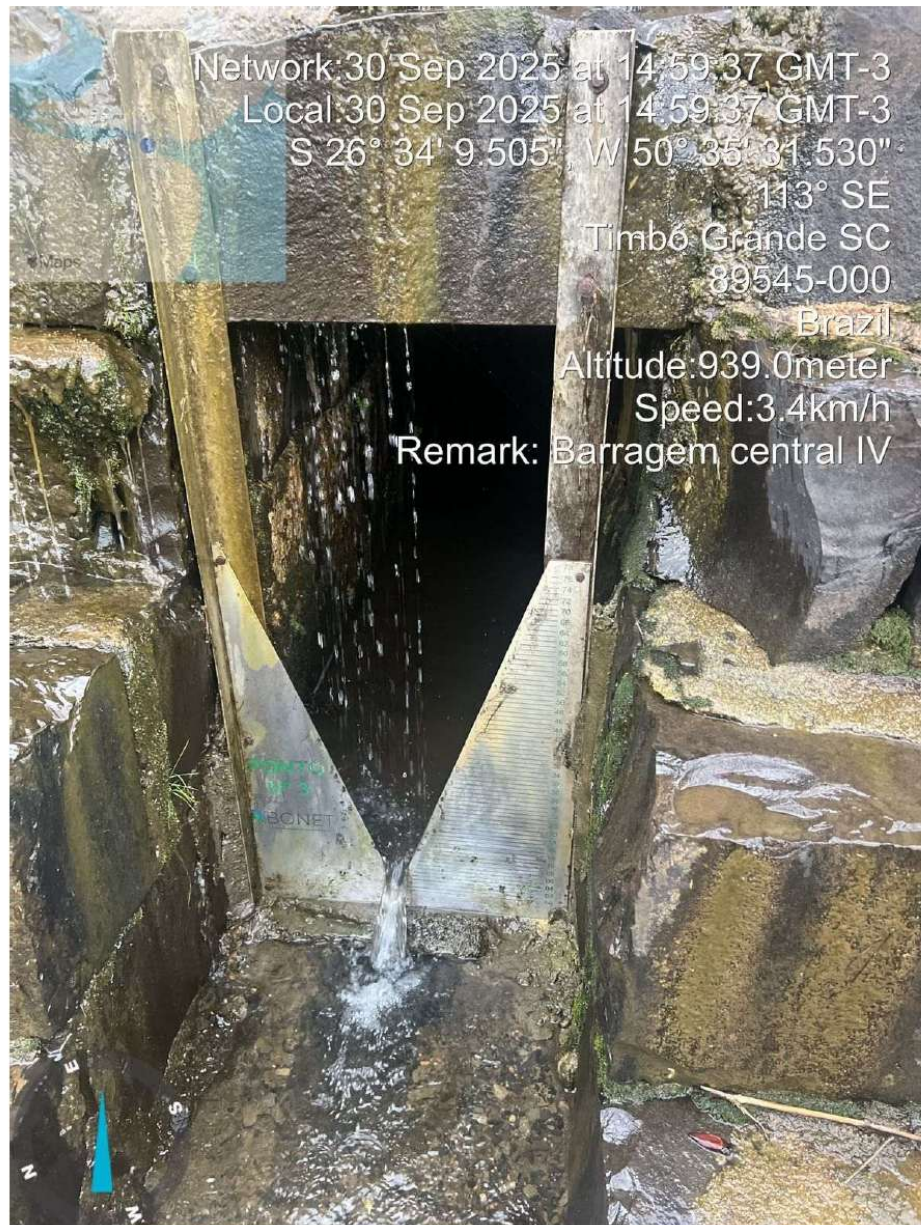
Figura 30 MEDIDOR VAZÃO GALERIA

Na galeria de inspeção no interior da barragem, há um dispositivo de monitoramento da água percolada ou mesmo a análise dos drenos internos que apresentam sinais de colmatção.

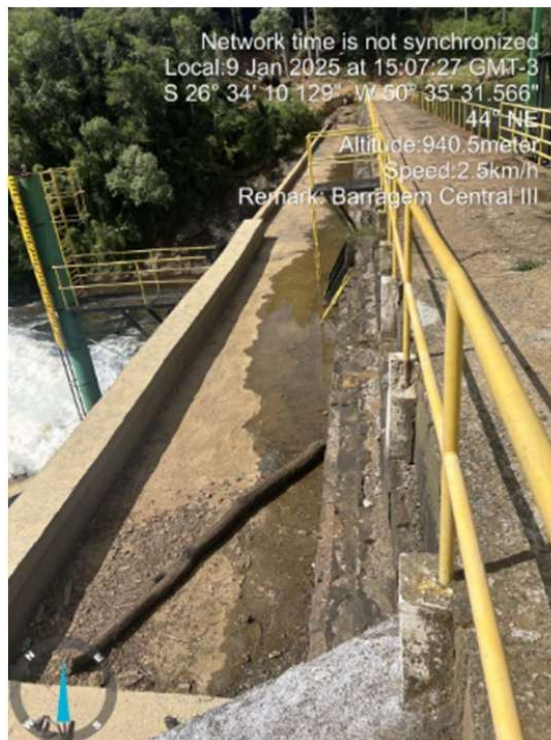
Figura 45 BACIA AMORTECEDORA 01

A barragem é composta por duas bacias amortecedoras, uma pequena laje no primeiro estagio com 30 centímetros de lâmina de água e uma segunda com 20 centímetros de lâmina de água 15 centímetros de concreto sobre as rochas naturais.

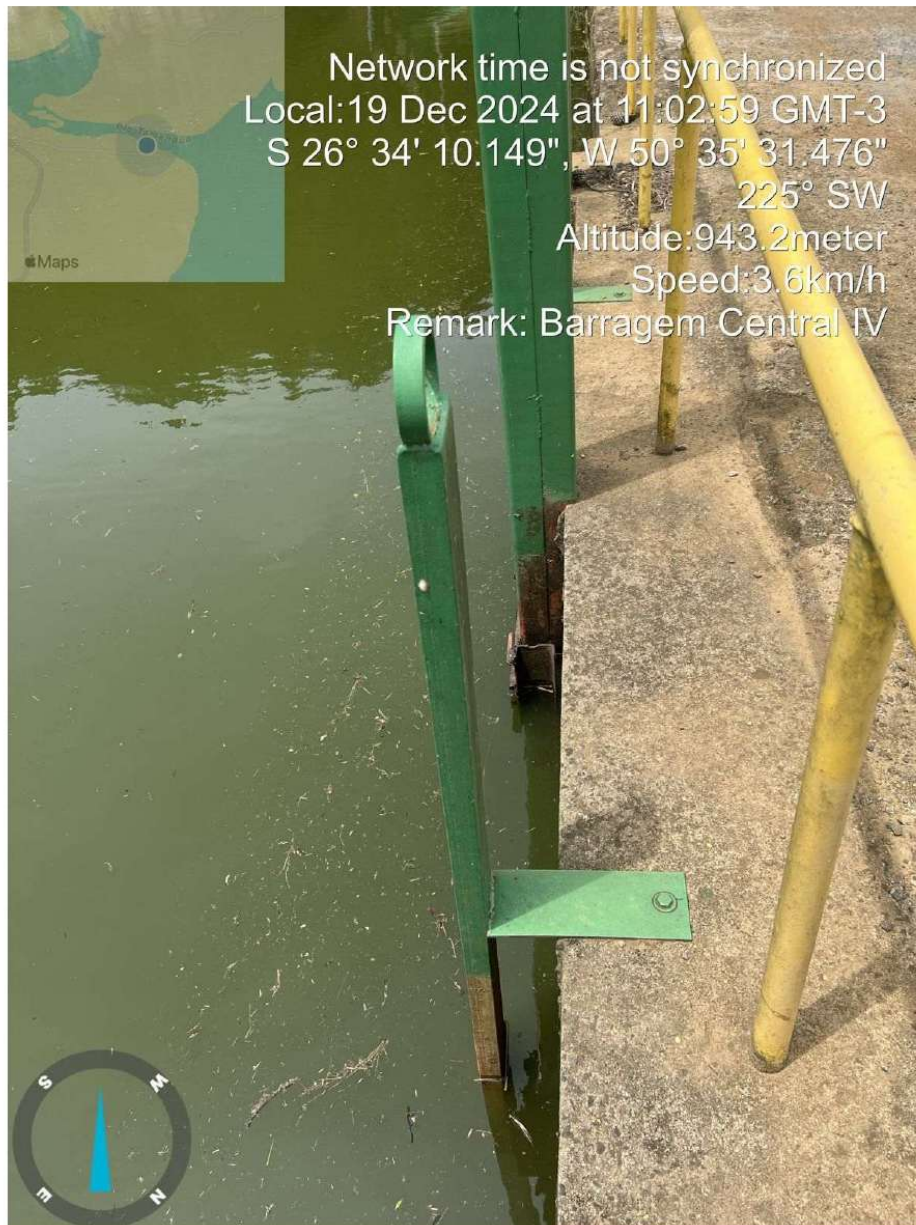
Figura 47 COMPORTA SECUNDÁRIA (ENTRADA)

No corpo do barramento existe uma tomada d'água utilizada para manter a vazão no trecho a jusante no período de enchimento do reservatório após período seco. As guias da comporta apresentam sinais normais de corrosão.
