PSB

PLANO DE SEGURANÇA DE BARRAGEM BONET MADEIRAS E PAPEIS LTDA

Timbó Grande
21 de fevereiro de 2026

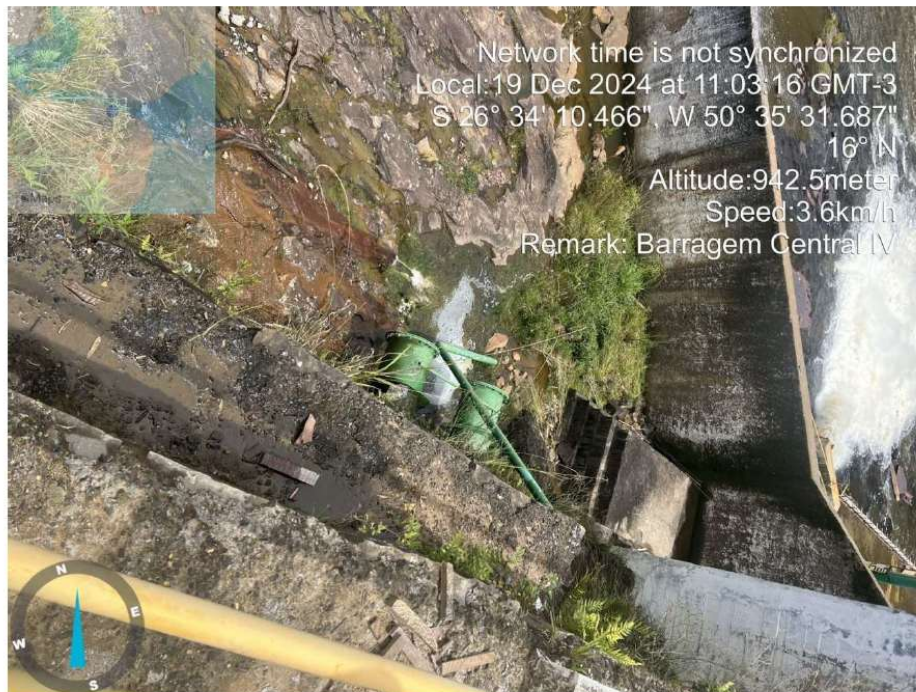
Figura 48 COMPORTA SECUNDÁRIA (SAÍDA LACRADA)

No corpo do barramento existe uma tomada d'água utilizada para manter a vazão no trecho a jusante no período de enchimento do reservatório após período seco. As guias da comporta apresentam sinais normais de corrosão.

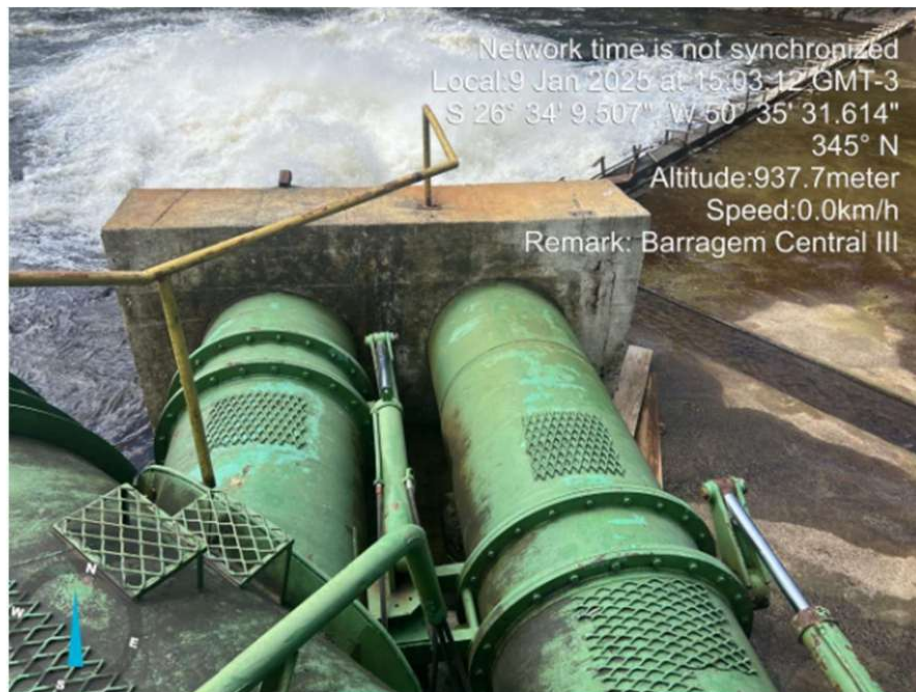
Figura 49 COMPORTAS AUTOMÁTICAS

Foi observado que três comportas estão inoperantes e duas lacradas.

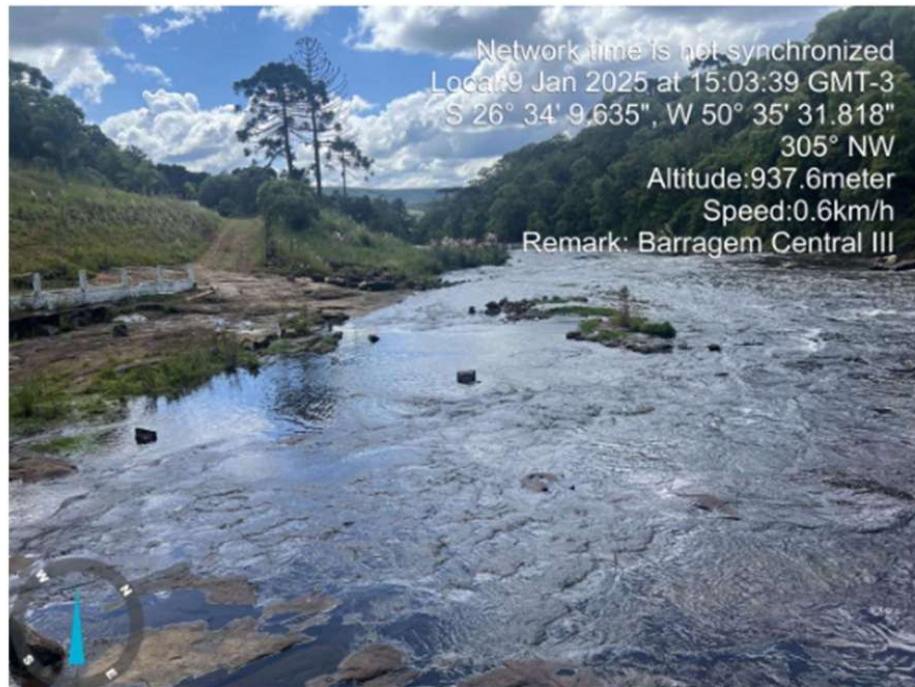
Figura 55 REGIÃO A JUSANTE ESQUERDA

Na região a jusante o vale é aberto composto por laje de rocha são pouco fraturada, apresenta sinais de erosão nas margens, corrigidos, não há presença decomposição de rochas ou movimentação da fundação, apenas uma deformação no talude a esquerda o qual está sendo preenchido com cascalho.

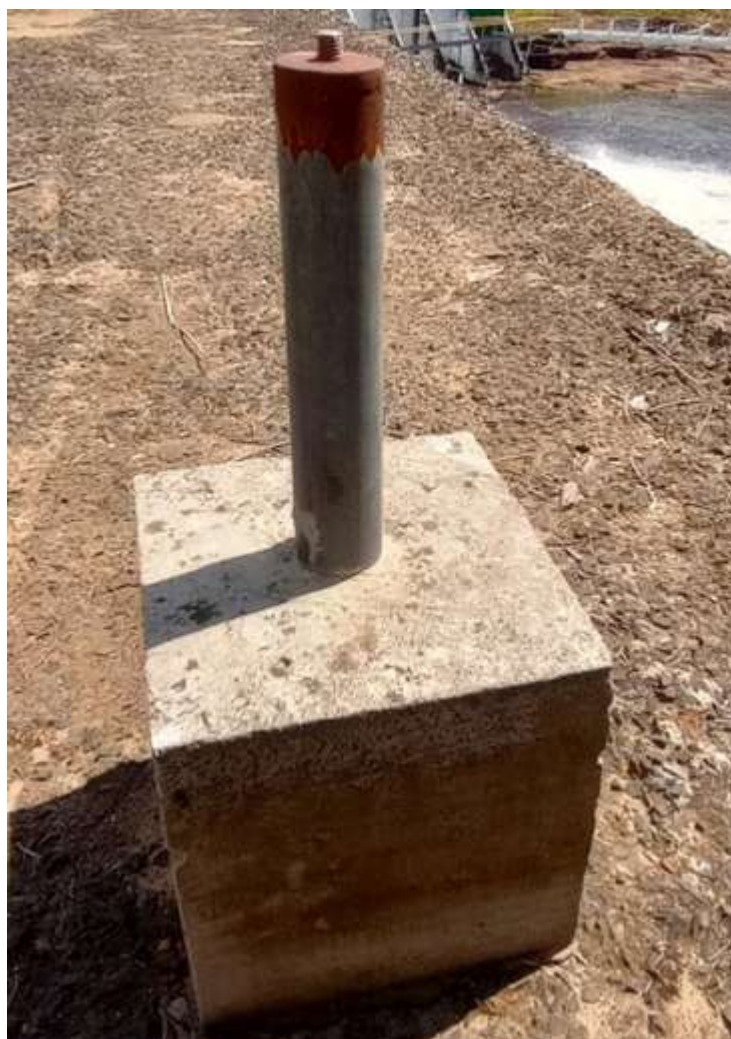
Figura 12 BLOCO SUSTENTAÇÃO BASE DE MEDIÇÃO

Com relação aos prismas ópticos optamos pela instalação de seus blocos fixadores, CINCO no total, que são aferidos semestralmente com um precisão inferior a 1mm, qualquer variação acima de 5mm será refeita uma vistoria emergencial na barragem.
